Le colate detritiche quali effetti indiretti del terremoto: l'evento del 9 giugno 1987 nel torrente Vegliato (Gemona del Friuli)

Alessandro Coccolo*, Federico Sgobino**

SUMMARY

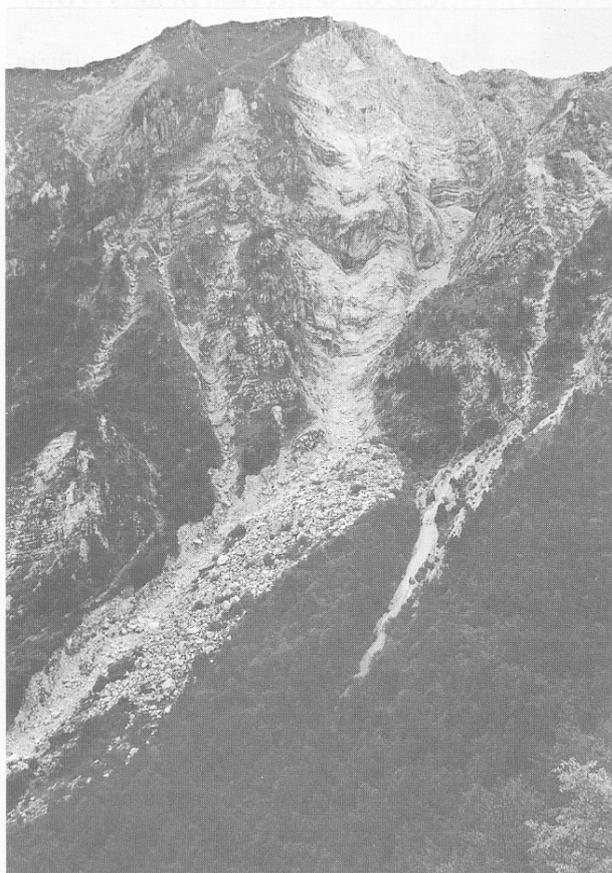
Figura 1. Accumulo di frana risalente al 15 settembre 1976, dopo la mobilitazione conseguente alla colata detritica del 9 giugno 1987. Rockfall accumulation which occurred on the 15th of September 1976, after the partial mobilization due to the debris flow of June 9, 1987.

I corsi d'acqua montani del Friuli-Venezia Giulia sono spesso sede di fenomeni di trasporto solido di massa denominati colate detritiche o lave torrentizie. Tra le cause predisponenti assumono fondamentale importanza sia l'elevata sismicità del territorio, tale da produrre cospicui franamenti (Fig. 1), sia l'alta erodibilità dei bacini idrografici, spesso costituiti da rocce argillitiche o siltitiche, gessi, ammassi morenici o detritici. Tra le cause scatenanti va soprattutto ricordata la frequenza di eventi pluviometrici particolarmente intensi e di breve durata, tali da saturare gran parte dei materiali sciolti presenti nelle aste torrentizie e negli accumuli di versante. Si deve purtroppo osservare che, a fronte di un'imponente diffusione di questi fenomeni altamente distruttivi, manca nella nostra regione una concreta campagna di ricerca scientifica sull'argomento, tale da fornire gli indispensabili criteri di dimensionamento delle opportune opere di sistemazione. Conseguentemente, la progettazione degli interventi è spesso affrontata secondo un approccio quasi esclusivamente idraulico, che prescinde dalla valutazione delle azioni dinamiche della colata e dei massi ciclopici in essa trasportati e sovente porta a scelte progettuali del tutto inadeguate (ponti di luce insufficiente, opere trasversali con notevole superficie esposta all'impatto).

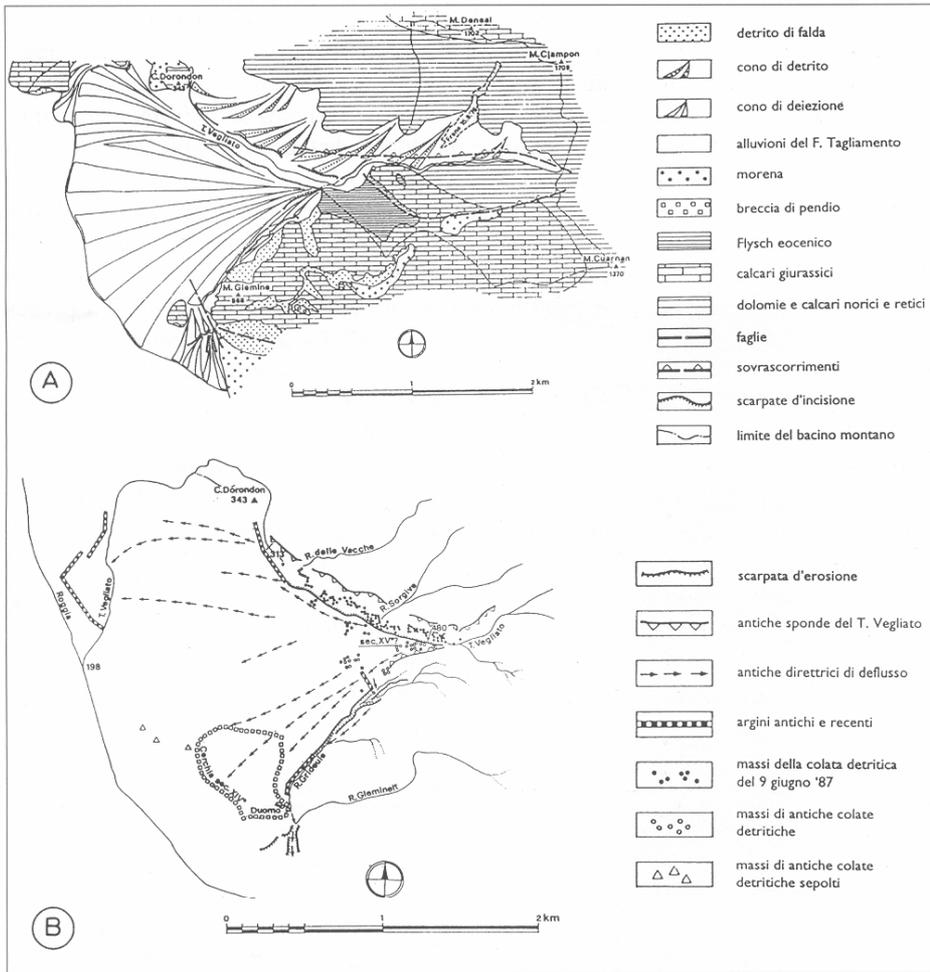
Figura 2. (a) Carta geologica schematica del bacino del torrente Vegliato. (b) Carta geomorfologica del cono di deiezione di Gemona. (a) Geological map of the Vegliato drainage basin. (b) Geomorphological map of Gemona alluvial fan.

Il torrente Vegliato scende dalle prime pendici prealpine, alle spalle dell'abitato di Gemona, per confluire poi nel fiume Ledra. Il suo bacino è compreso fra le dorsali del M. Cjampon (1709 m) e del M. Cuarnan (1372 m) che si aprono a ventaglio sul Campo di Osoppo. Al suo sbocco in pianura il corso d'acqua ha edificato un caratteristico cono di deiezione di dimensioni veramente eccezionali. Esso possiede, infatti, uno sviluppo di oltre 3,6 km di arco frontale e un raggio di ben 2,0 km (Fig. 2-a).

Il torrente ha scavato il suo letto lungo il margine destro della struttura, mentre quello opposto è solcato solo da una piccola incisione che raccoglie le acque provenienti dal versante settentrionale del M. Cuarnan, denominata rio Grideule (Fig. 2-b).

circa 30° e tali di consentire al torrente di divagare su tutto il conoide. È molto probabile che queste rappresentino le sponde del torrente in un periodo anteriore al XV° secolo. Più a valle, poi, sono stati rilevati diversi alvei abbandonati di cui quello più evidente, dopo aver lambito l'antica sponda, scende in direzione della cittadina inserendosi successivamente nel Gridoule, probabile direttrice dell'alluvione risalente al 1430. Proprio lungo questo tracciato è stato notato, poi, un antico argine avente il chiaro scopo di deviare le acque in direzione del vicino rio (Fig. 2-b).

Per individuare le tracce di antiche colate detritiche, sono stati rilevati tutti i massi di volume superiore al metro cubo sporgenti dal terreno o affiorati entro scavi fondazionali (Fig. 2-b). La loro natura litologica è risultata sempre dolomitica, palesando così la loro provenienza dal versante meridionale del monte Cjampon (Fig. 2-a). L'accumulo più a monte presenta caratteristiche di freschezza tali da farlo ritenere il più recente fra quelli rilevati. Esso quindi rappresenta la traccia dell'ultima colata detritica riversatasi al di fuori dell'attuale alveo, ed è probabile che risalga proprio all'evento del 1430. Il suo accumulo certamente contribuì alla deviazione definitiva del corso d'acqua verso l'attuale tracciato, anche se determinanti furono al-

giunto il cono di deiezione, a causa dell'allargamento della sezione trasversale del torrente e dell'insorgere di deflussi sub-alveo dovuti al progressivo aumento di permeabilità. Tale fase si è protratta per circa 300÷400 m. Successivamente la piena del torrente in corso ha modificato drasticamente i depositi, ridistribuendoli su di una lunghezza di circa 1200 m. In tale tratto si sono osservati 120÷130 blocchi di volume 3÷40 m³ (Fig.

2-b). Complessivamente la massima distanza planimetrica percorsa dal fronte detritico è stata di circa 2800 m. La velocità del fronte del *debris flow* è stata valutata attraverso la relazione proposta da Hungr *et al.* (1984), tarata sulla base delle tracce lasciate dalla sovrapposizione del pelo libero in un tratto di torrente in curva (*forced vortex superlevation equation*). I resti di alcune briglie distrutte a monte e le lesioni sugli alberi ivi presenti hanno permesso di stimare un dislivello del pelo libero di circa 3-4 m e quindi una velocità del fronte di circa 8 m/s.

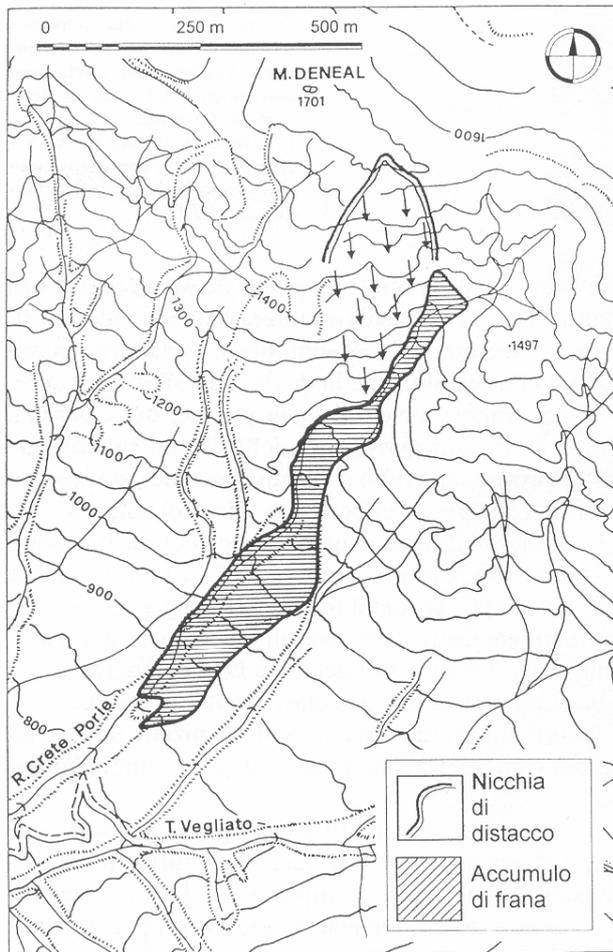
Figura 3. Nicchia di distacco e zona d'accumulo della frana del 15 settembre 1976.
Main scarp and accumulation zone of rockfall which occurred on the 15th of September 1976.

Il giorno 15 settembre 1976, in seguito alla scossa sismica di magnitudo 6.1, si staccò un'enorme frana dalle pendici montuose comprese fra le cime del M. Cjampon e del M. Deneâl (Crete Porie) per un volume stimato di circa 250000 m³. Essa, abbattutasi sul fondovalle, intasò completamente la forra del torrente omonimo, producendo un accumulo di massi e detriti che si arrestò all'altezza dell'isoipsa 850 m (Fig.

3). Con le piene successive all'evento franoso si verificarono alcuni fenomeni di colata detritica le cui dimensioni furono all'inizio piuttosto contenute e che risultarono dalla mobilitazione del margine destro del grande accumulo, dove iniziava a riformarsi il solco torrentizio originario. Colate detritiche si produssero sicuramente in occasione delle piogge cadute il giorno 13 ottobre 1976 (70 mm in 3 ore), e, soprattutto, del giorno 2 agosto 1983 (106 mm in 3 ore).

Nelle prime ore del mattino del 9 giugno 1987 si abbatté su Gemona un forte temporale, caratterizzato da una precipitazione totale pari a 124.6 mm. Il *debris flow* che ne seguì ebbe origine nel grande accumulo di frana che ingombrava il medio corso dell'affluente rio Crete Porie (Fig. 3). Qui si produsse il completo svuotamento della forra tra le isoipse 1050 e 1200 m (Fig. 4), con esposizione della roccia costituente il fondo (Fig. 5), nonché un notevole ampliamento e approfondimento del solco torrentizio già parzialmente eroso tra gli 850 e i 1050 m (Fig. 4). Ad innescare il fenomeno fu una piccola frana staccatasi dalle ripide pareti sommitali del Monte Deneal, al margine superiore della grande nicchia di distacco risalente al 15 settembre '76.

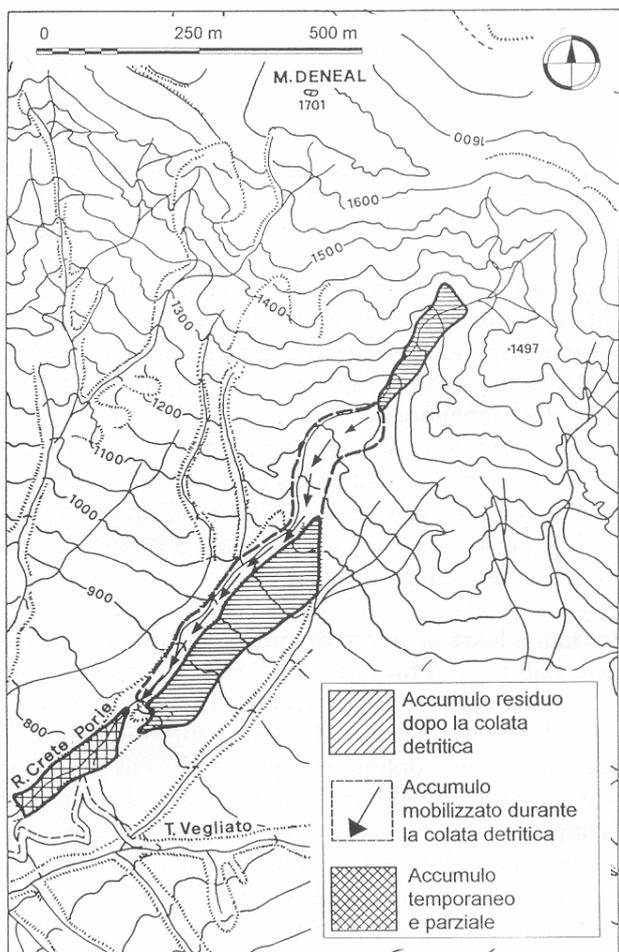
Figura 4. Accumulo di frana dopo l'evento del 9 giugno 1987.
Rockfall accumulation after the event of June 9, 1987.

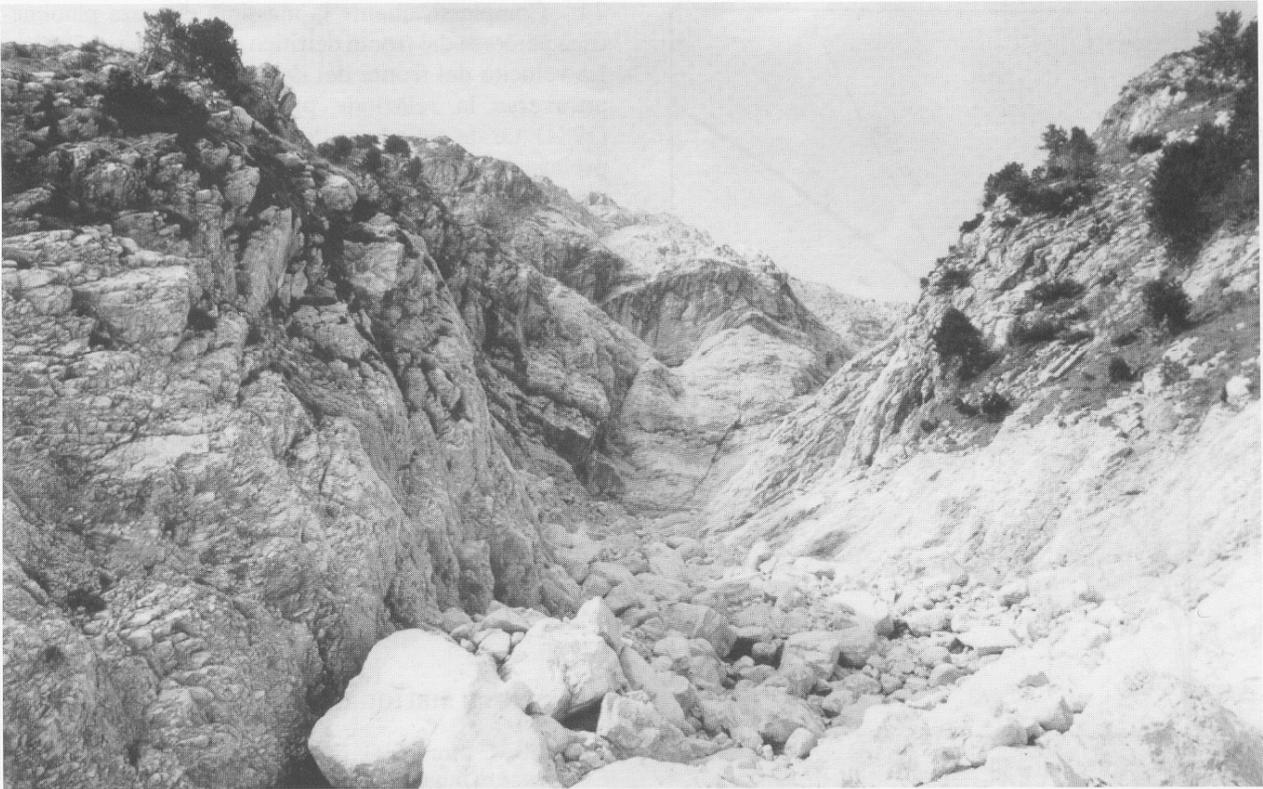
Figura 5. Alto corso del rio Crete Porie, zona d'origine della colata detritica.
Upper reach of Crete Porie creek, source area of debris flow.

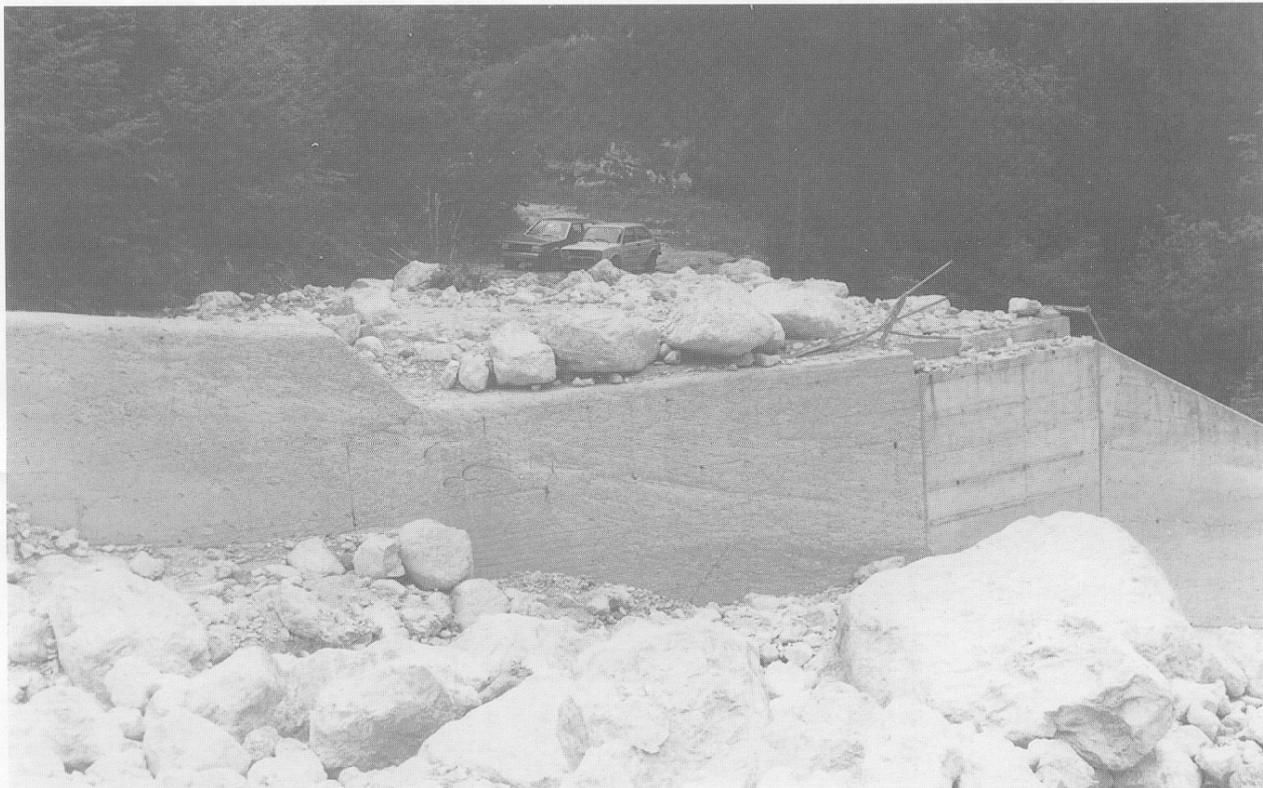
Figura 6. Ponte travolto dalla colata detritica del giugno 1987, che ne ha asportato completamente l'impalcato. Il franco di sicurezza era stato dimensionato considerando solamente la portata liquida del torrente.
Bridge demolished during the June 1987 debris flow; its deck was swept away by impact loads due to boulders carried in the flow. The clearance was designed taking into account the water flood discharge only.

La stima del materiale coinvolto nella colata (*event magnitude*) è stata eseguita attraverso il rilievo topografico speditivo di 16 sezioni trasversali, valutando sul posto sia l'erosione complessiva sia quella precedente all'evento del '87. La massa mobilizzata, determinata con il metodo delle sezioni ragguagliate, è risultata pari a 80000÷90000 m³. Di essi almeno 35000 m³ si sono arrestati all'altezza della prima briglia del rio Crete Porie, anche a causa di alcuni massi ciclopici fermatisi in prossimità di quel manufatto. La massa rimanente, valutabile in circa 45000÷55000 m³, si è riversata verso valle, travolgendo nella sua corsa i due ponti della pista forestale (Fig. 6) e danneggiando in modo grave gran parte delle briglie esistenti.

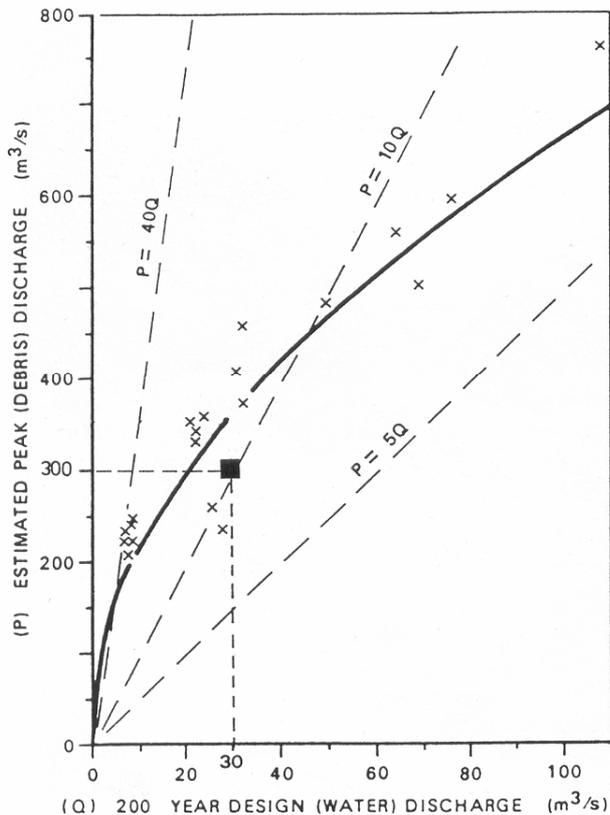
Figura 7. Relazione tra la portata di piena bicentennale (Q) e la portata di picco stimata (P) delle colate detritiche accadute in torrenti canadesi dell'Howe Sound. Nel grafico è stato inserito anche l'evento del torrente Vegliato, che risulta caratterizzato da un rapporto $P/Q = 10$ (VanDine (1985), modificato).

Estimated peak debris discharge (P) vs. estimated 200 year design water flood discharge (Q) for canadian creeks subjected to debris flows along Howe Sound. The graphical representation contains also the Vegliato event, which is characterized by a ratio $P/Q=10$ (after VanDine, 1985).

La portata di picco (*peak discharge*) è stata calcolata in base alla velocità e alle sezioni trasversali rilevate nello stesso tratto. Il valore trovato è risultato prossimo a 300 m³/s, circa dieci volte maggiore della portata di piena bicentennale attesa per il corso d'acqua in esame, valutata attraverso la formula razionale in circa 30 m³/s (Fig.7).
