Impatto di blocchi contro barriere paramassi su versanti naturali (Friuli)

PAOLO PARONUZZI
ALESSANDRO COCCOLO
Dipartimento di Georisorse e Territorio
Facoltà di Ingegneria
Università di Udine

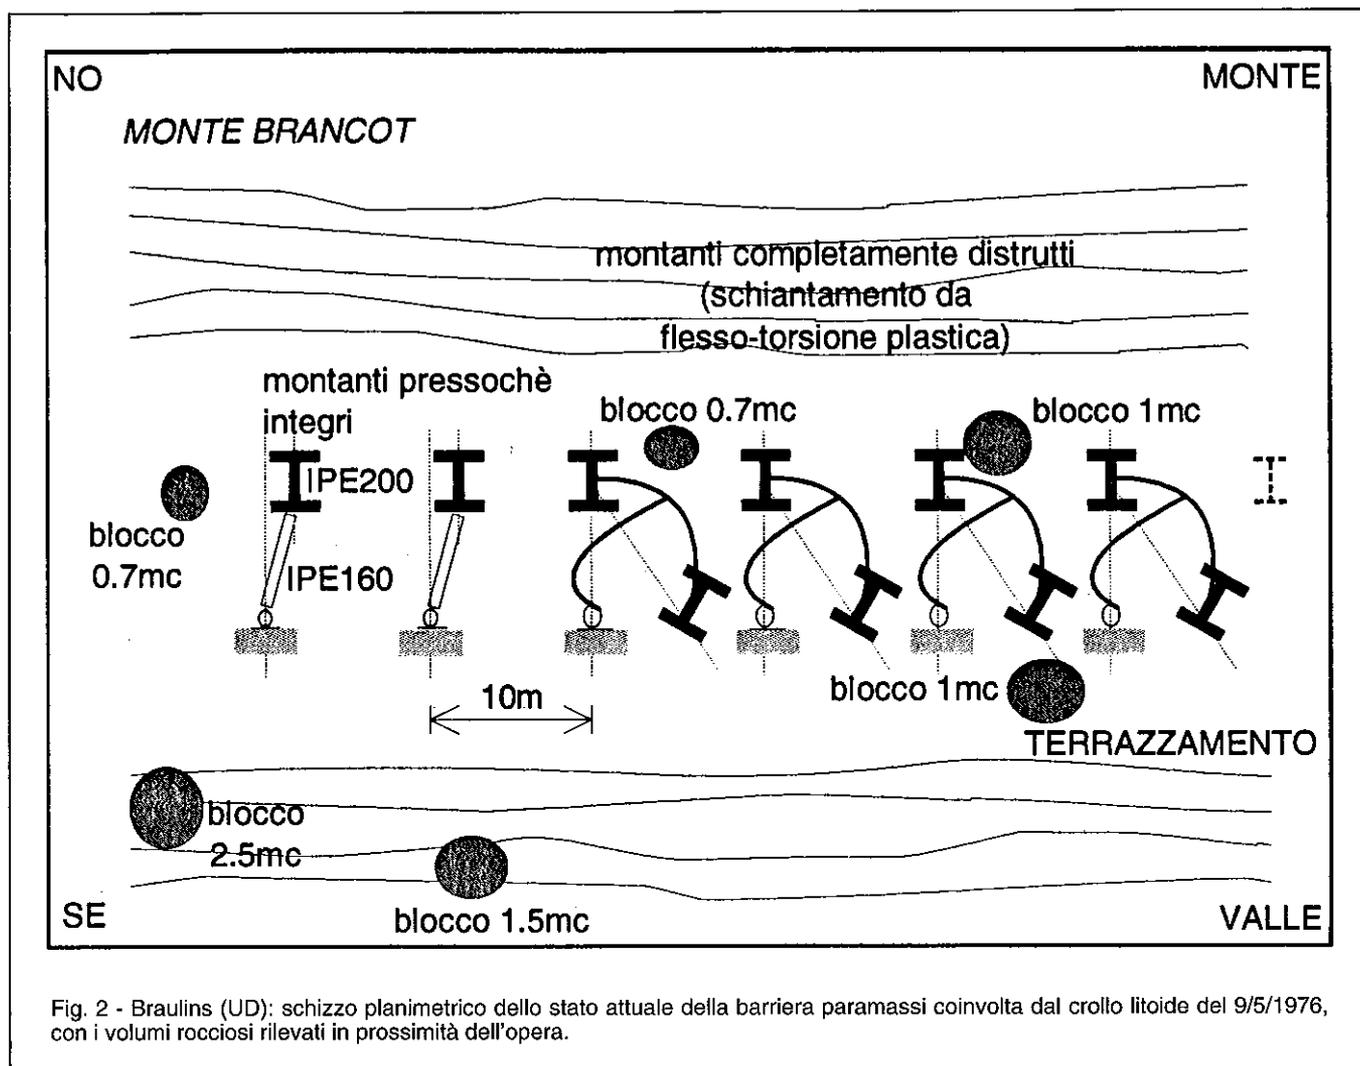
Fig. 2 - Braulins (UD): schizzo planimetrico dello stato attuale della barriera paramassi coinvolta dal crollo litoide del 9/5/1976, con i volumi rocciosi rilevati in prossimità dell'opera.

I rilievi eseguiti sull'opera danneggiata hanno messo in evidenza diversi fenomeni di deformazione plastica a carico delle putrelle. Gli effetti dell'impatto multiplo sulla barriera risultano essere i seguenti (Fig. 2):

a) due montanti verticali sono a tutt'oggi perfettamente integri salvo una leggera deviazione dalla verticale, nel piano contenente la barriera, in direzione dei montanti maggiormente lesionati;

La concentrazione delle deformazioni plastiche maggiori su quattro putrelle (Fig. 2) evidenzia che la zona principale di impatto dei blocchi va individuata entro questa fascia della barriera, per una lunghezza di circa 30-40 m.

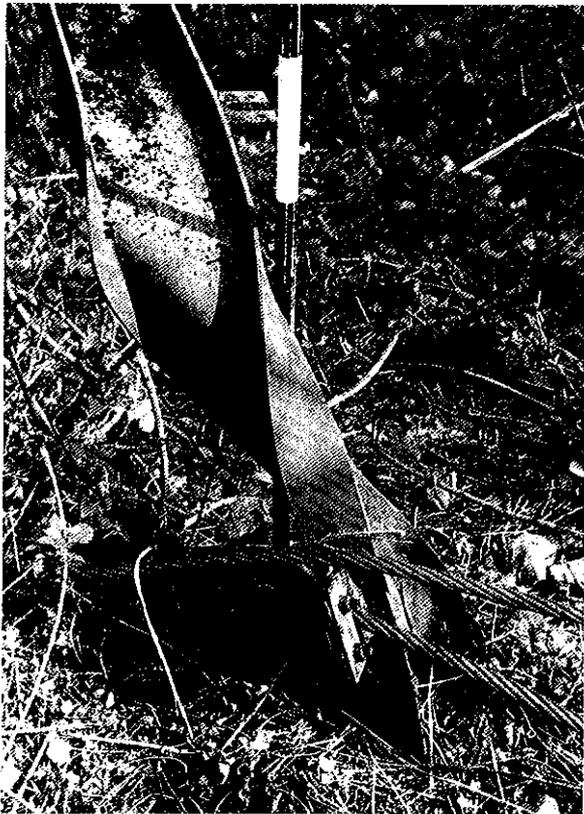
della deformazione ha provocato una rotazione della sezione di circa 90° (Fig. 4). La fondazione in calcestruzzo dei montanti e delle briglie risulta invece perfettamente integra.

Fig. 4 - Braulins (UD): notevole fenomeno di flessione-torsione plastica determinatosi alla base di un montante IPE200 della barriera, in prossimità della zona d'impatto principale.

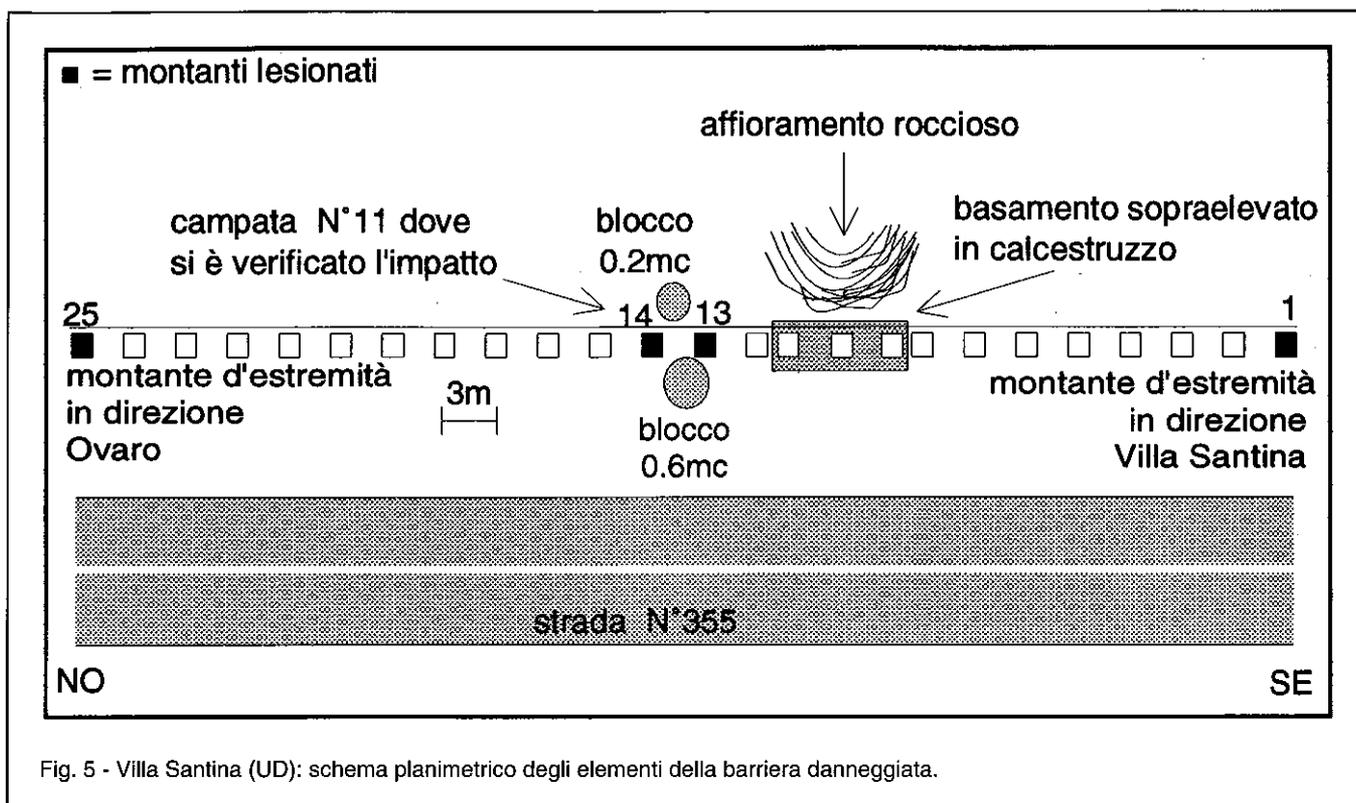
La barriera paramassi danneggiata è situata su un terrazzamento artificiale, alto circa 2 m, costeggiante la strada n. 355 (Fig. 5), al piede di una ripida scarpata di rocce calcareo-dolomitiche (Formazione della Dolomia dello Schlern: Triassico medio).

L'area deformata è localizzata sulla campata centrale n. 11, tra i montanti n. 13 e n. 14, a una altezza da terra di circa 2 m e ad una distanza di circa 0.50 m dal montante n. 14 (Figg. 5 e 6).

Fig. 5 - Villa Santina (UD): schema planimetrico degli elementi della barriera danneggiata.

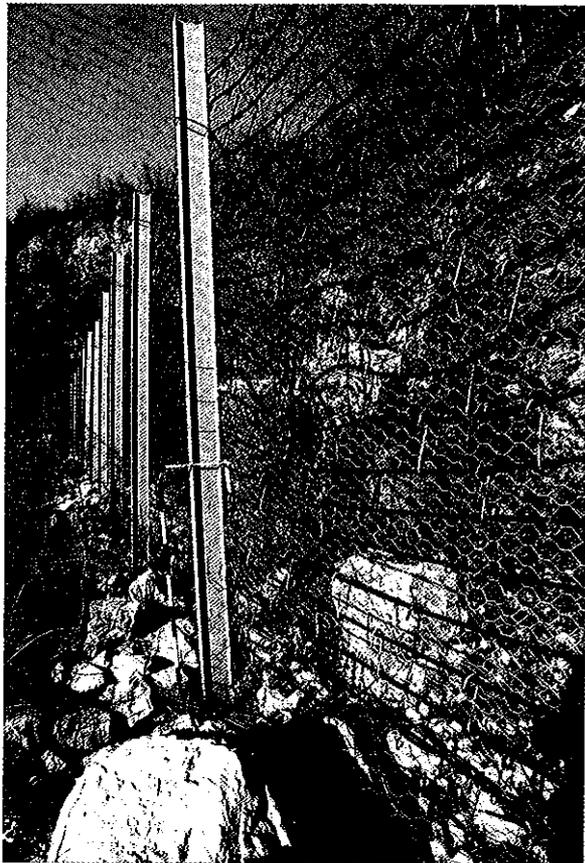
Fig. 6 - Villa Santina (UD): particolare della campata prossima alla zona di impatto del blocco. Si notino in particolare il montante danneggiato e l'evidente area d'impatto sulle funi.

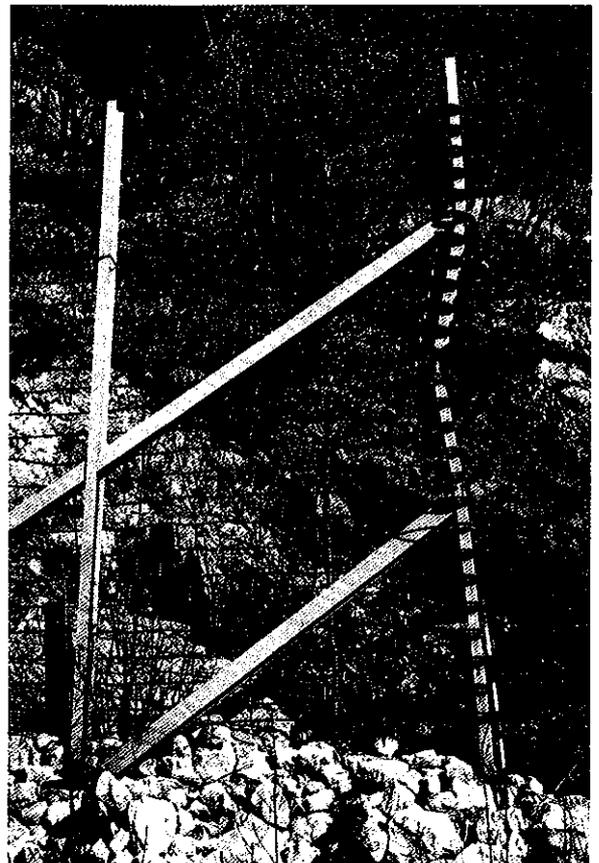
d) rilevante deformazione flessionale plastica del montante di estremità n. 1, fortemente localizzata nel tratto compreso tra le due briglie di controventamento (Fig. 7). È importante notare che la quota di massima deformazione di tale montante coincide con la quota alla quale è avvenuto l'impatto nella campata n. 11. L'altro montante di estremità (n. 25) ha invece subito danneggiamenti praticamente trascurabili.

Fig. 7 - Villa Santina (UD): evidente deformazione plastica subita da un montante d'estremità in seguito all'impatto di un blocco nella zona centrale della barriera.

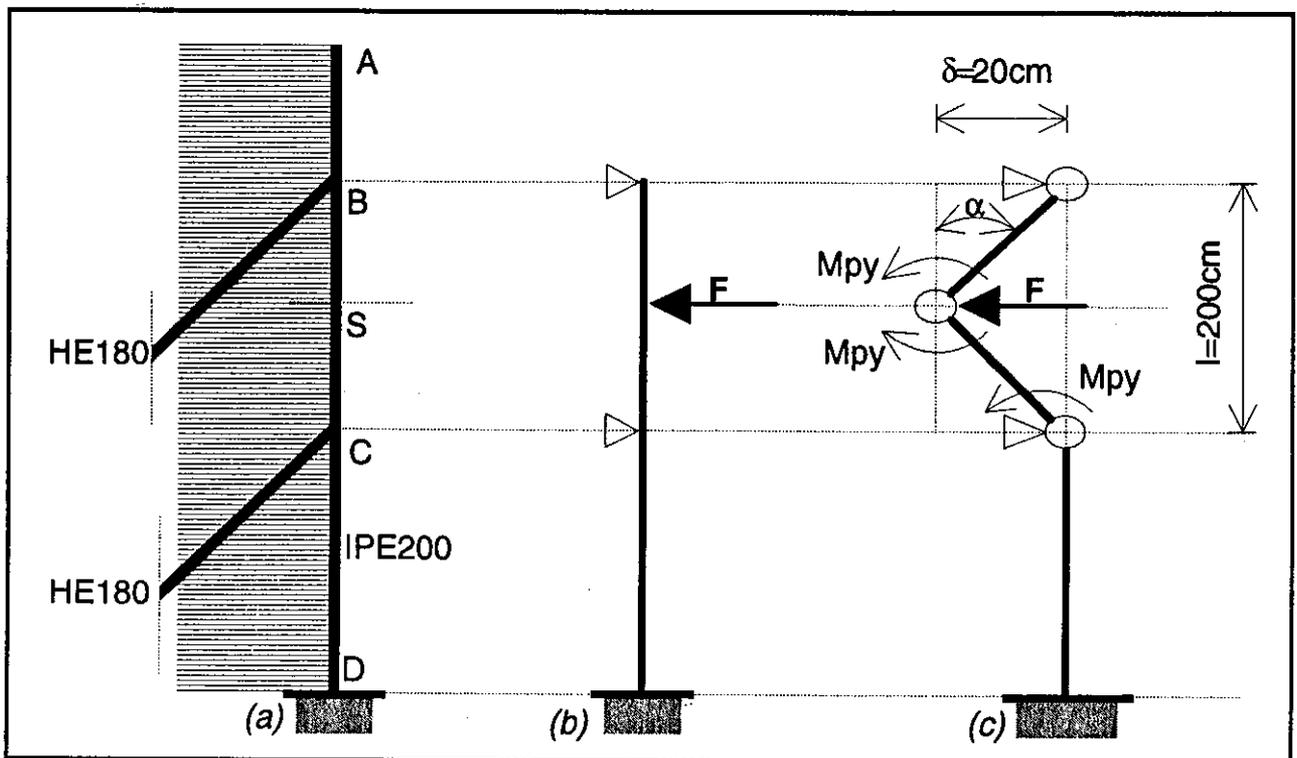
Le deformazioni plastiche riscontrate nei montanti n. 1 e n. 14 permettono di valutare la minima energia cinetica posseduta dal blocco all'istante dell'impatto, prescindendo per semplicità dal comportamento dinamico della struttura (Fig.8).

Per valutare il lavoro di deformazione plastica nel montante n. 1 si schematizza la struttura reale come in Fig. 8-b, supponendo che le due briglie HE180 abbiano un comportamento rigido e che il tratto superiore AB del montante sia scarico. Il lavoro di deformazione plastica si determina subito osservando che incrementi successivi del carico F portano alla formazione di cerniere plastiche nelle sezioni S e C. Un simile processo determina il meccanismo di collasso evidenziato in Fig. 8-c.

Posto $\delta = 20 \text{ cm}$, applicando il principio dei lavori virtuali si scrive

$$3 \cdot M_{py} \cdot \left(\frac{2 \cdot \delta}{l} \right) = F \cdot \delta \quad (3)$$

da cui si deduce un carico di collasso F di circa 36000N e un lavoro di deformazione plastica

Fig. 8 - Villa Santina (UD): schema di calcolo semplificato utilizzato per valutare il carico di collasso del montante d'estremità deformato.

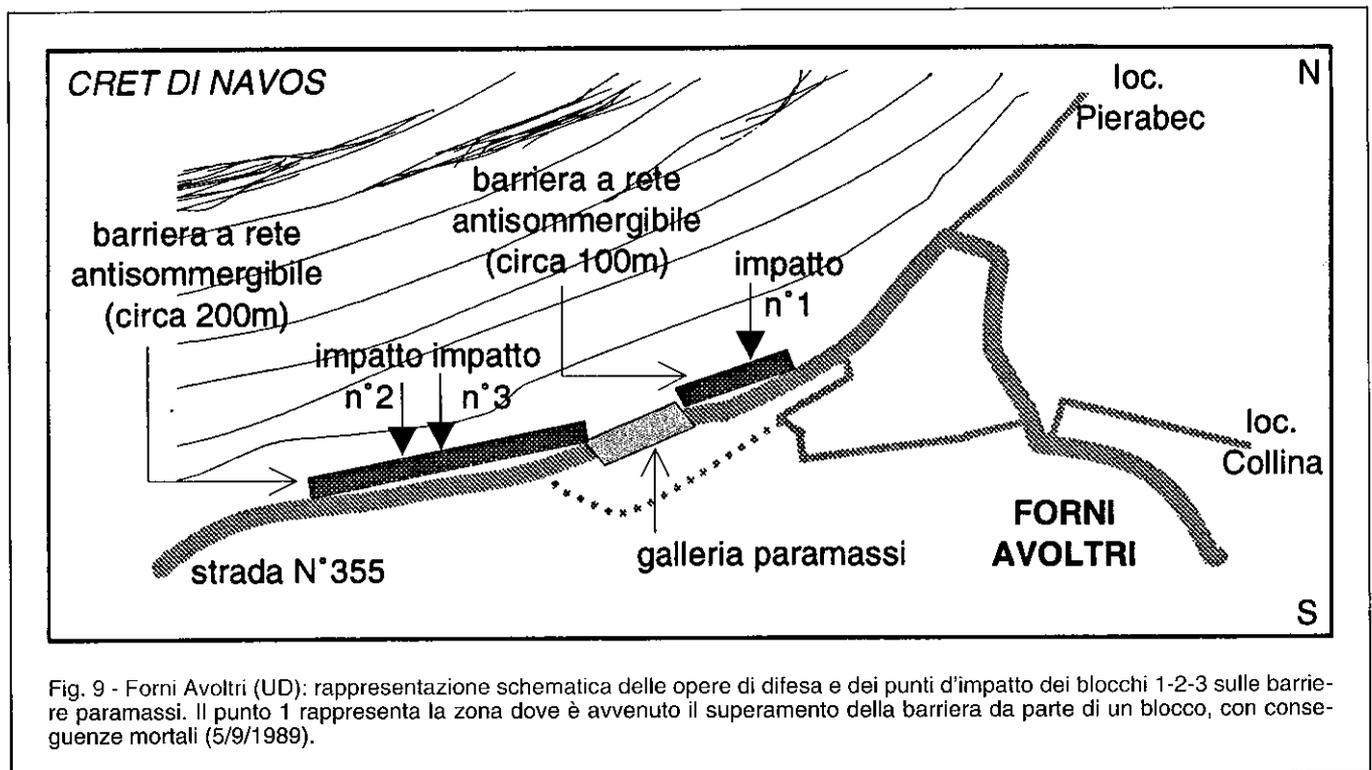
È stata pertanto realizzata una galleria artificiale paramassi integrata, a monte e a valle, da un filare singolo di barriere paramassi a bassa deformabilità (Fig. 9). Nonostante la presenza di tali opere, in data 5/9/1989, è accaduto un evento di crollo dalle conseguenze mortali: un masso, staccatosi dal Cret di Navos, ha investito e ucciso un automobilista in transito dopo avere scavalcato la barriera costruita a valle della galleria (Fig. 9).

Fig. 9 - Forni Avoltri (UD): rappresentazione schematica delle opere di difesa e dei punti d'impatto dei blocchi 1-2-3 sulle barriere paramassi. Il punto 1 rappresenta la zona dove è avvenuto il superamento della barriera da parte di un blocco, con conseguenze mortali (5/9/1989).

I casi di impatto individuati sulla barriera sono tre (Fig. 9):

- un impatto verificatosi a valle della galleria (n. 1) e causato da un blocco di circa 0.4 mc ha prodotto uno stato deformativo di prevalente ovalizzazione degli anelli della rete. Gli altri due impatti si sono verificati nel tratto di barriera a monte della galleria paramassi, in una zona in cui sono presenti numerosi blocchi di volume fino a 0.5 mc;

- un altro impatto (n. 2), provocato da un blocco di circa 0.5 mc, è stato perfettamente assorbito dalla barriera senza sostanziali lesioni. Infatti non si nota né ovalizzazioni degli anelli con ingranamento della rete, né deformazioni plastiche delle putrelle adiacenti la zona d'impatto, né rotture di parti strutturali (lacerazioni del telo di rete, rotture di funi e/o morsetti di fissaggio), probabilmente a causa della bassa energia d'impatto del blocco;

- l'ultimo caso di impatto osservato (n. 3), causato da un masso di circa 0.4 mc, ha coinvolto una fune di controventamento di un montante. L'evento ha prodotto il completo sfilamento della fune dai morsetti che la vincolavano alla sommità della putrella, con conseguente svolgimento dei singoli trefoli dall'anima tessile, per un tratto di circa 50 cm. Si è inoltre verificata la rottura dell'anello passacavo sommitale del montante. L'ancoraggio passivo al terreno non ha invece subito danni.

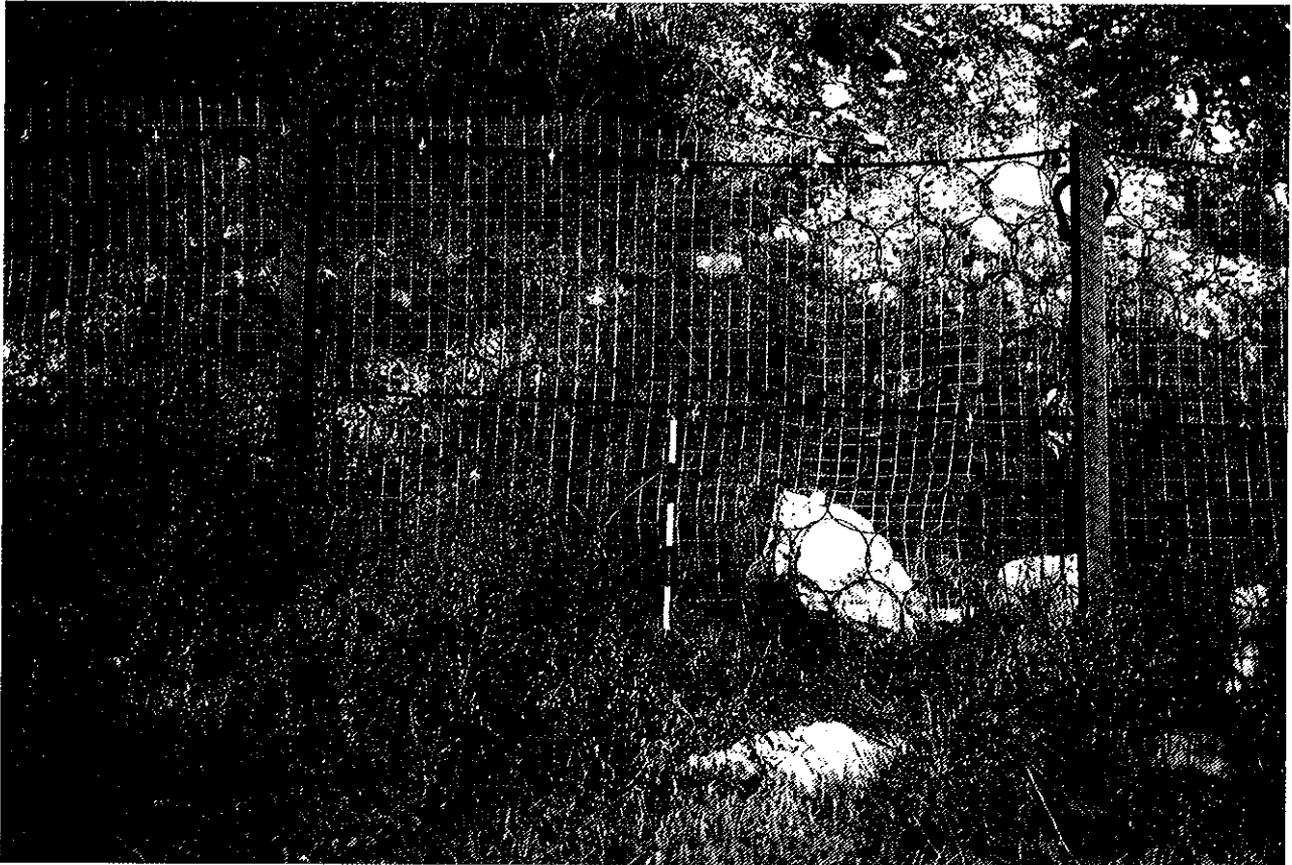
Fig. 10 - Forni Avoltri (UD): impatto di un blocco calcareo sulla barriera. Si noti in particolare l'assenza di deformazioni negli anelli di rete prossimi alla zona d'impatto, a causa della bassa energia cinetica posseduta dal blocco.

Le funi orizzontali sono vincolate alle putrelle mediante anelli passacavo saldati, nell'ala interna del profilato, agli estremi e alla mezzeria delle putrelle. In sovrapposizione alla rete antisommigibile è applicata una rete elettrosaldata a maglia quadrata 10 cm x 10 cm, per il contenimento delle schegge litoidi di piccole dimensioni (Fig. 10).

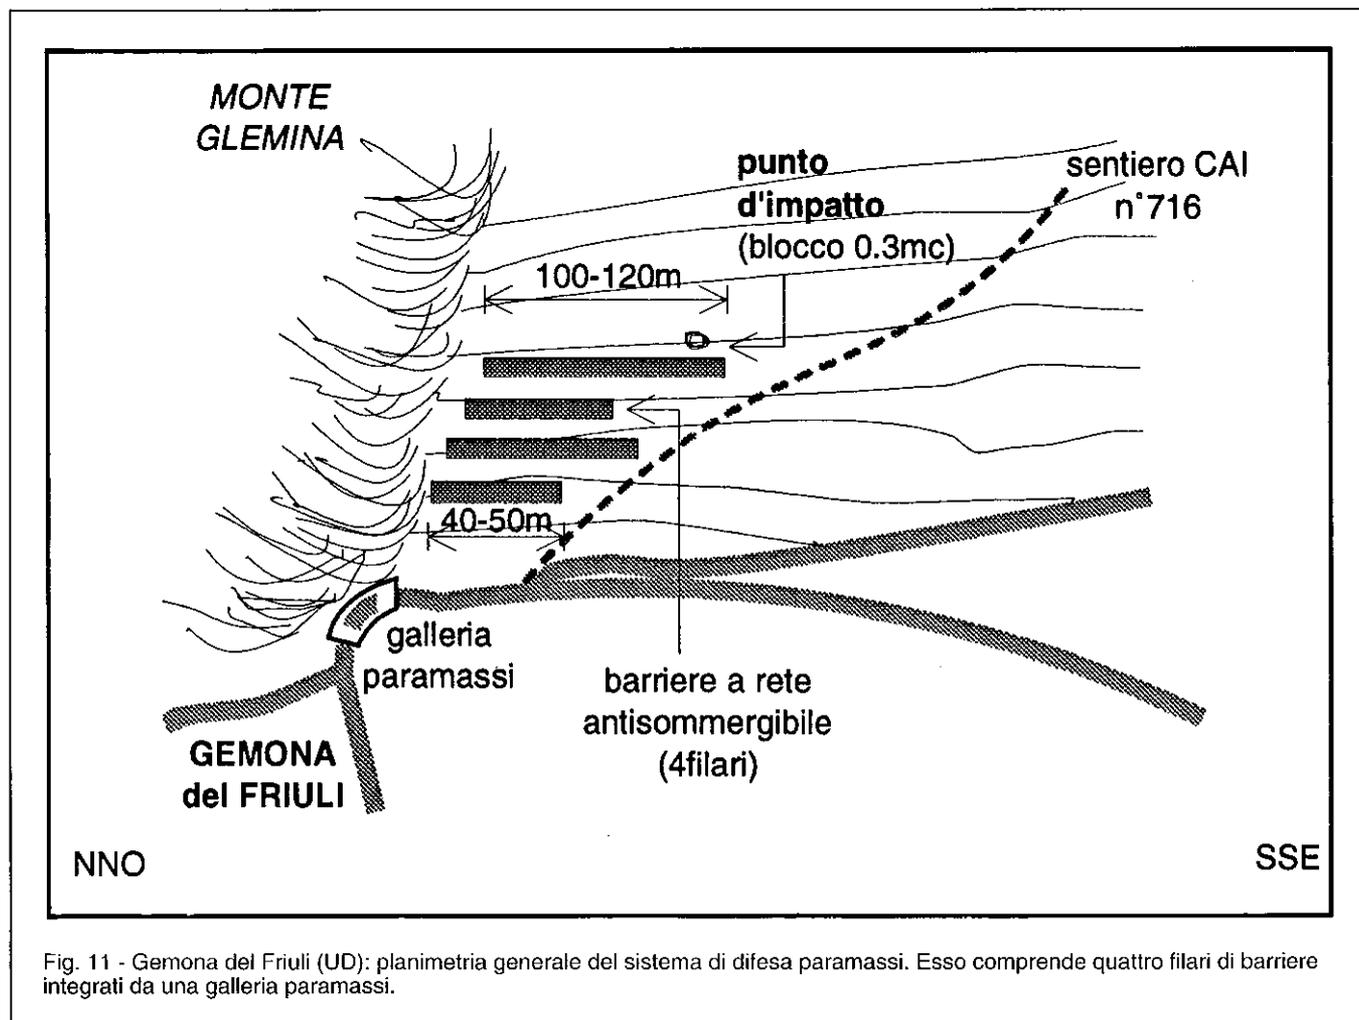
Le scarpate rocciose sono formate da calcari liassici, compatti, in banchi disposti a reggipoggio. Il considerevole stato di pericolo, indotto sulla sottostante strada provinciale Gemona-Montenars, ha reso necessaria l'installazione di opere di difesa passiva, consistenti in una galleria paramassi e in quattro filari di barriere con rete antisommegibile a media deformabilità (Fig. 11).

Fig. 11 - Gemona del Friuli (UD): planimetria generale del sistema di difesa paramassi. Esso comprende quattro filari di barriere integrati da una galleria paramassi.

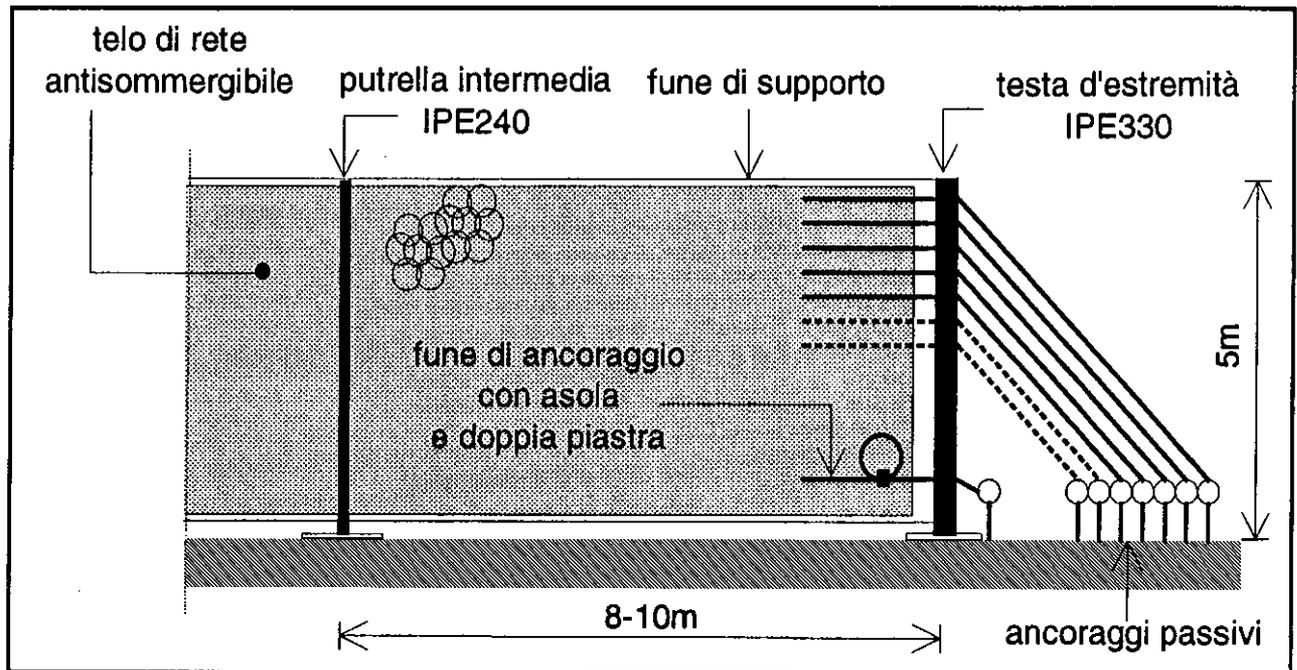
Si tratta di barriere paramassi elastiche con reticolato a maglie circolari, composte da una serie di putrelle intermedie IPE240, alte 5 m e poste a un interasse di 8 ÷ 10 m (Fig. 12).

Fig. 12 - Gemona del Friuli (UD): rappresentazione schematica della tipologia di barriera a funi e rete antisommersibile installata sul monte Glemina. Questo sistema, dotato di dissipatori di energia ad attrito, può essere considerato a media deformabilità.

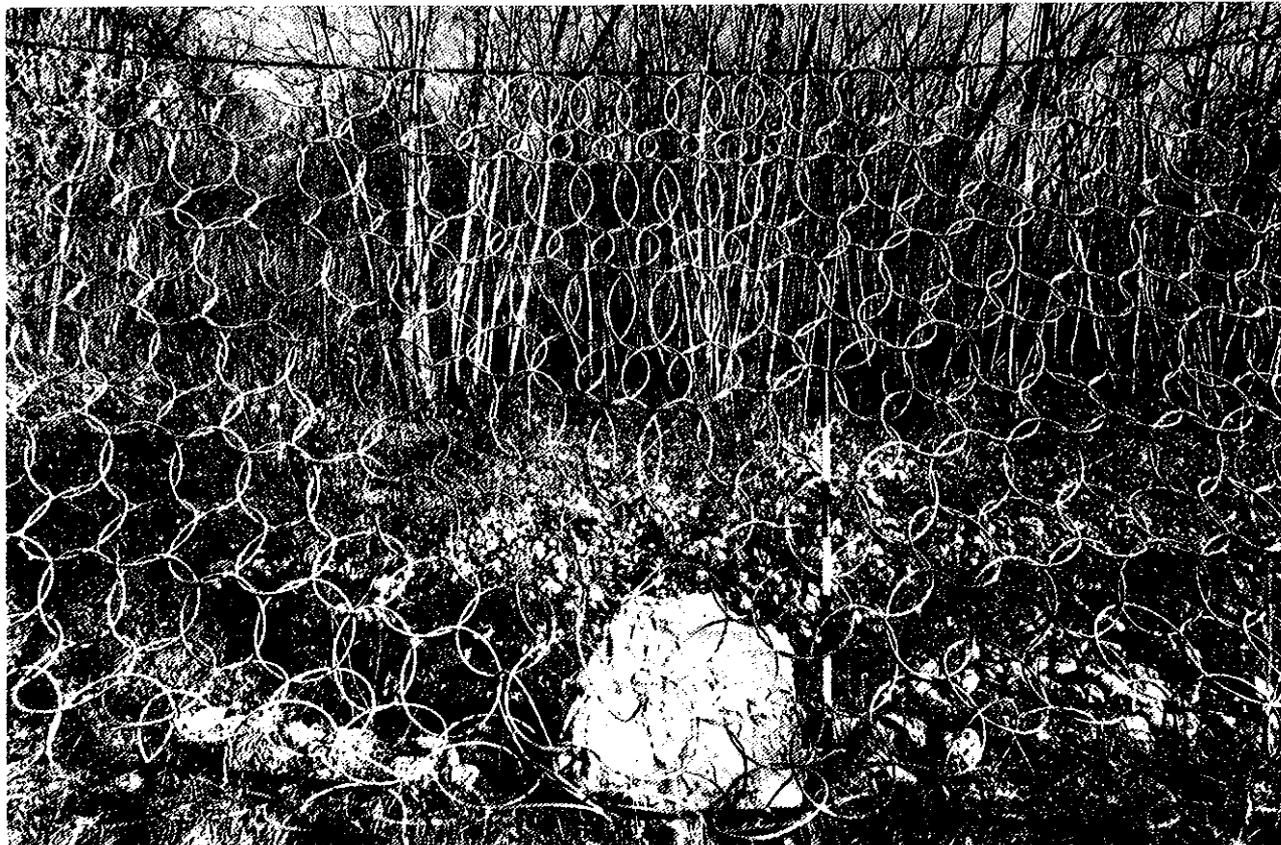
Sul filare più a monte della barriera descritta è avvenuto l'impatto di un masso calcareo di forma irregolare e volume di circa 0.3 mc, con peso stimato di circa 8000N (Fig. 13).

Considerando una velocità traslazionale di discesa del blocco di $15 \div 20$ m/s e una velocità rotazionale di circa $10 \div 15$ rad/s [BOZZOLO e PAMINI, 1982], è possibile stimare un'energia d'impatto sulla barriera intorno ai 150000J.

Fig. 13 - Gemona del Friuli (UD): impatto sulla rete della barriera ubicata più a monte di un volume roccioso calcareo di circa 0,3 mc.

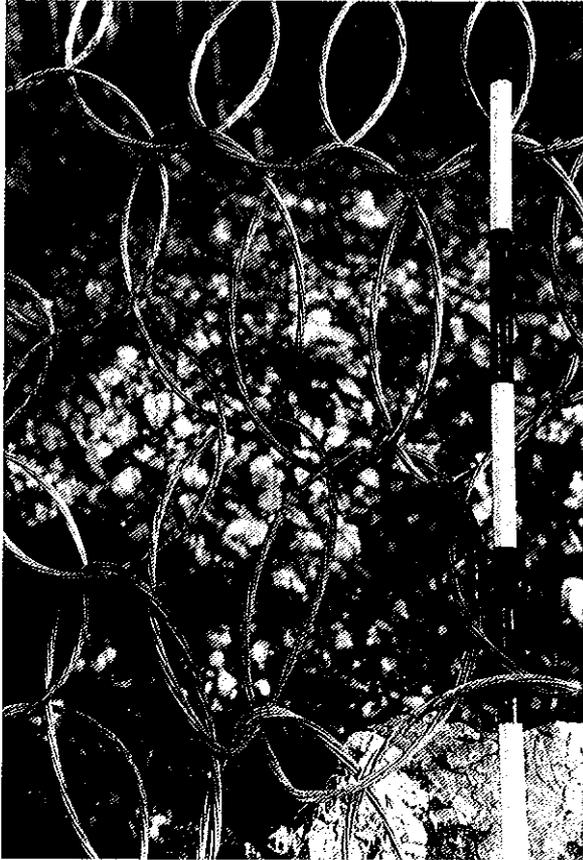
L'impatto non ha sostanzialmente alterato lo stato tensionale della rete il quale, non essendovi pre-tensione, è causato essenzialmente dal peso proprio. La rete antisommersibile presenta infatti una elevata attitudine a modificare geometricamente la propria forma senza creare rilevanti stati tensionali addizionali. Locali concentrazioni di sforzo possono tuttavia prodursi nelle zone prossime al punto di impatto. Nel caso in esame, la componente rotatoria del moto ha provocato un evidente processo di ingranamento tra masso e rete, con fenomeni di lacerazione (nella zona di impatto) e di ovalizzazione degli anelli. L'ovalizzazione è avvenuta in una zona della rete a forma di triangolo isoscele, con vertice sul masso e angolo al vertice di circa 30° (Fig. 14).

Fig.14 - Gemona del Friuli (UD): evidente fenomeno di ovalizzazione della rete, a causa dell'ingranamento del blocco sulla rete, conseguente all'impatto.

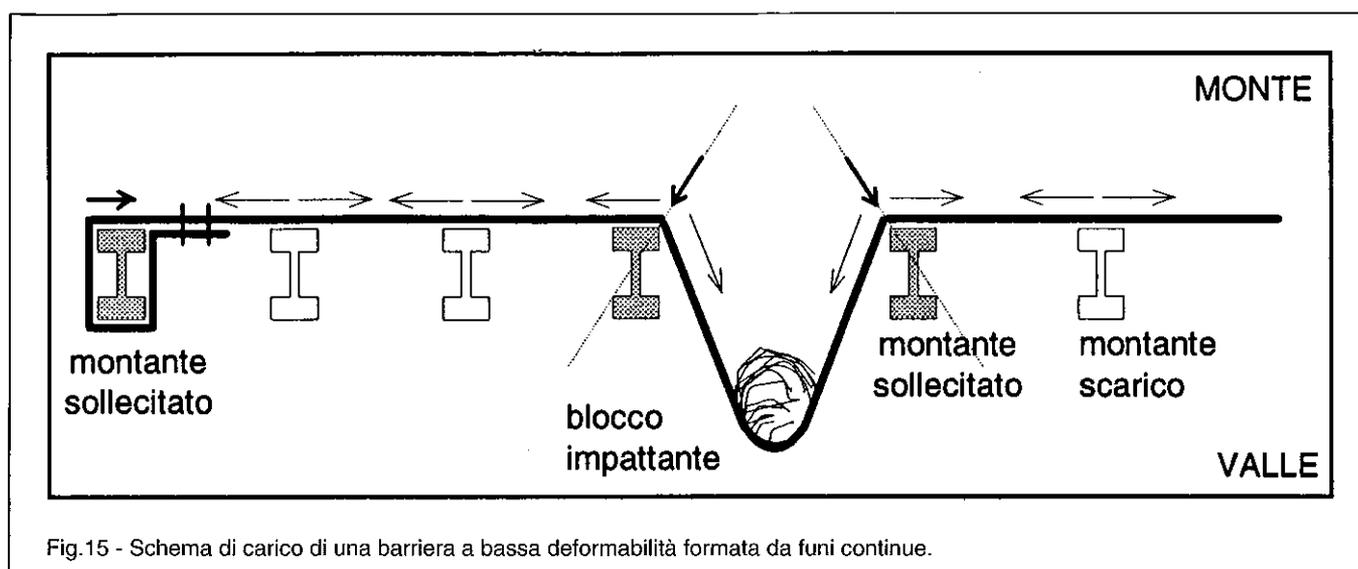
I montanti che delimitano la campata in cui è avvenuto l'impatto vengono invece sollecitati a causa degli spostamenti indotti sulle funi in seguito all'urto (Fig. 15).

Fig.15 - Schema di carico di una barriera a bassa deformabilità formata da funi continue.
