Il Consolidamento della Briglia di San Rocco sul Fiume Fella, in Comune di Pontebba (UD)

Alessandro Coccolo
CP Ingegneria, Gemona del Friuli (UD)
eng@gruppo cp.it

Sommario

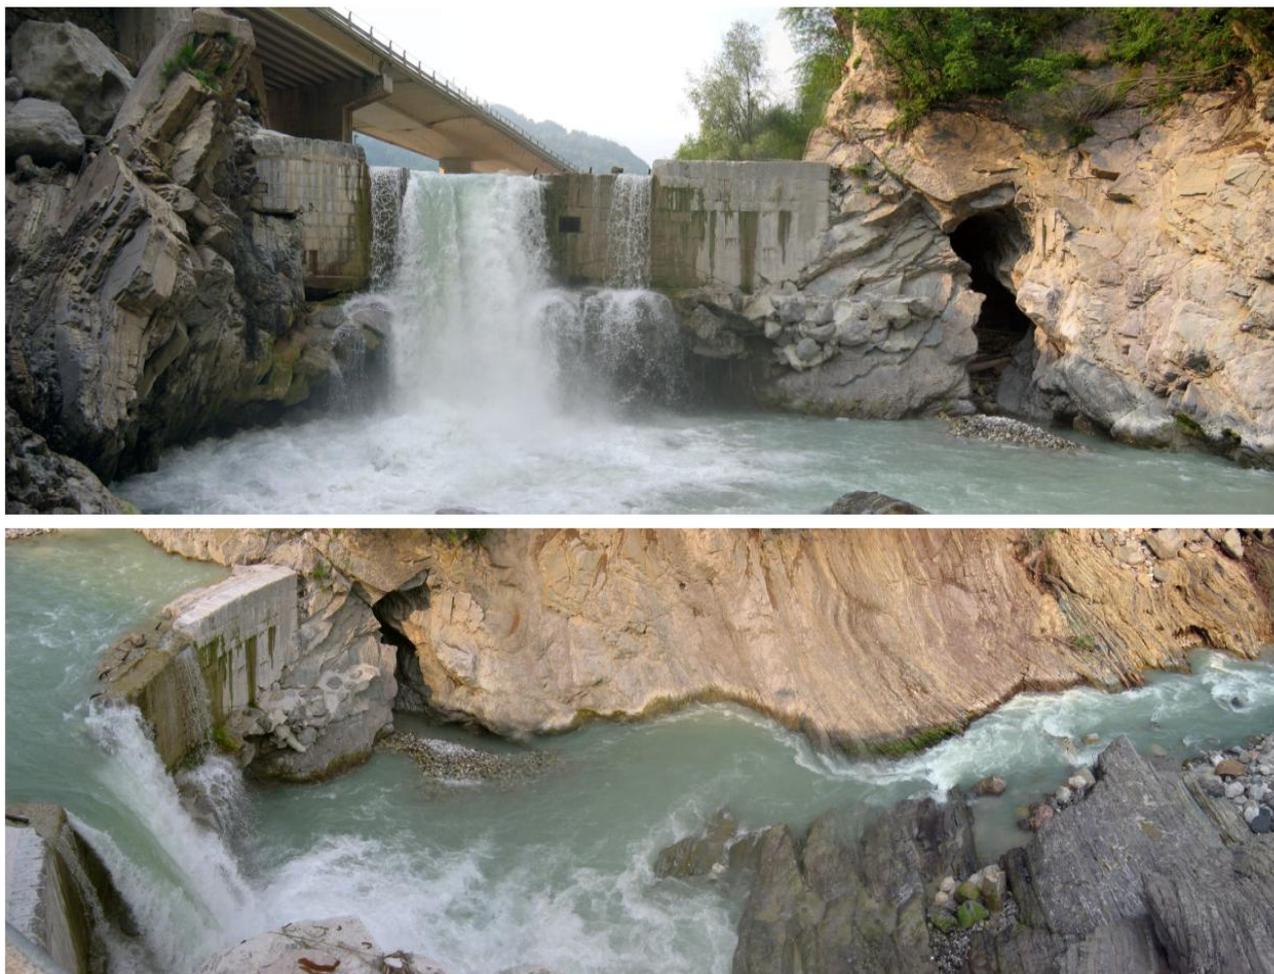
In conseguenza al transito dell'onda di piena del fiume Fella, caratterizzata da un colmo di diverse centinaia di m^3/s , il manufatto in questione ha subito un ampio squarcio nel corpo e una impressionante escavazione dell'alveo al piede del salto, tanto da farlo apparire, a prima vista, semplicemente "appeso" alle sponde rocciose (cfr. Figg. 2 e 3).

Figura 2. Stato di fatto dell'opera a seguito dell'evento alluvionale (immagini del giugno 2004).

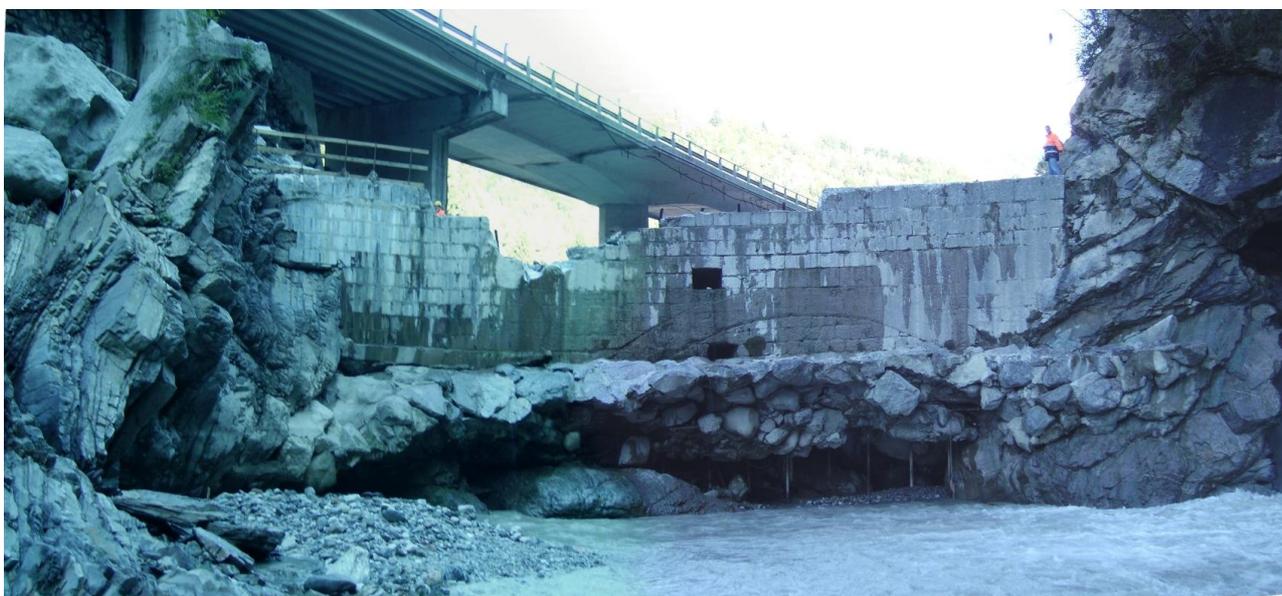
Figura 3. Impressionante escavazione al piede dell'opera e ampio sbreccio del corpo.

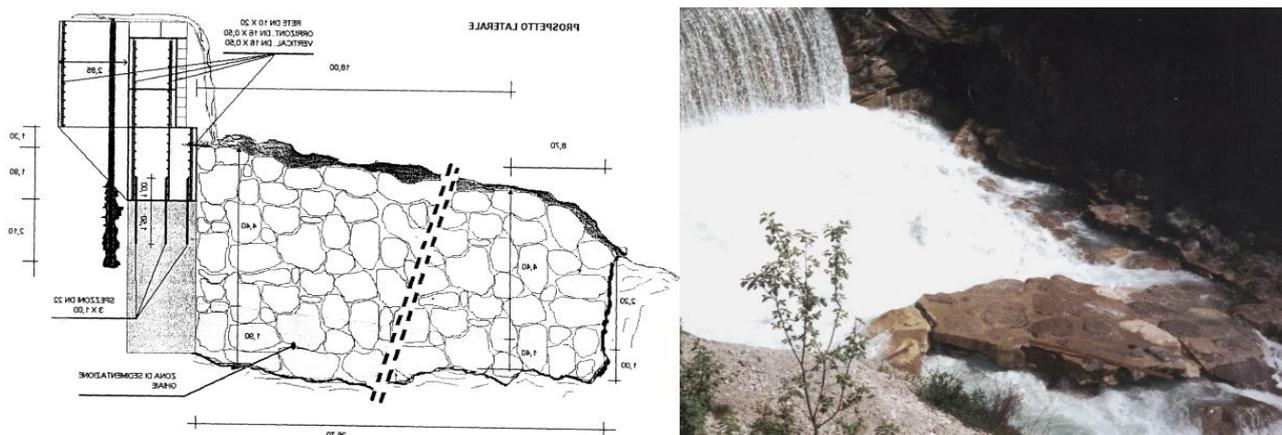
Già a seguito dell'evento alluvionale del giugno 1996, interessante il medesimo luogo, la traversa in questione aveva subito ingenti danni, tant'è che nel 1999 si era dato corso ad un primo intervento di consolidamento. In quella sede il corpo della briglia era stato restaurato ed "armato" con una cortina di micropali annegati in un cordolo di placcaggio in c.a. posizionato posteriormente al manufatto, mentre al piede si era proceduto alla realizzazione di una sorta di "scivolo" in massi da scogliera parzialmente intasati con calcestruzzo. Tale intervento era risultato già seriamente compromesso nel corso di alcuni eventi di piena del 2002 (cfr. Fig. 4), venendo poi completamente distrutto durante l'alluvione dell'agosto 2003 (cfr. Figg. 2 e3).

Figura 4. Lesione del consolidamento effettuato nel 1999 a seguito di eventi di piena del 2002.

Una prima fase dello sviluppo progettuale è stata dedicata alla ricerca delle motivazioni idrauliche poste alla base del sostanziale fallimento del precedente intervento di consolidamento. Per quanto è stato possibile comprendere, si è convenuto che esse debbano ricercarsi nella particolare condizione idrodinamica in cui si viene a trovare la corrente di piena in corrispondenza al salto, con formazione di risalto idraulico al piede (*hydraulic jump*) a notevole contenuto energetico e turbolenza. In considerazione di ciò si è ritenuto opportuno, oltre all'intervento di risanamento strutturale del manufatto, realizzare al piede dell'opera un vero e proprio bacino di dissipazione (*stilling basin*), adeguatamente corazzato al fondo e dotato al limite di valle di denti frangiflutto (*baffle piers*), localizzati in prossimità della zona di impatto della vena stramazzone (cfr. Figg. 5 e 7).

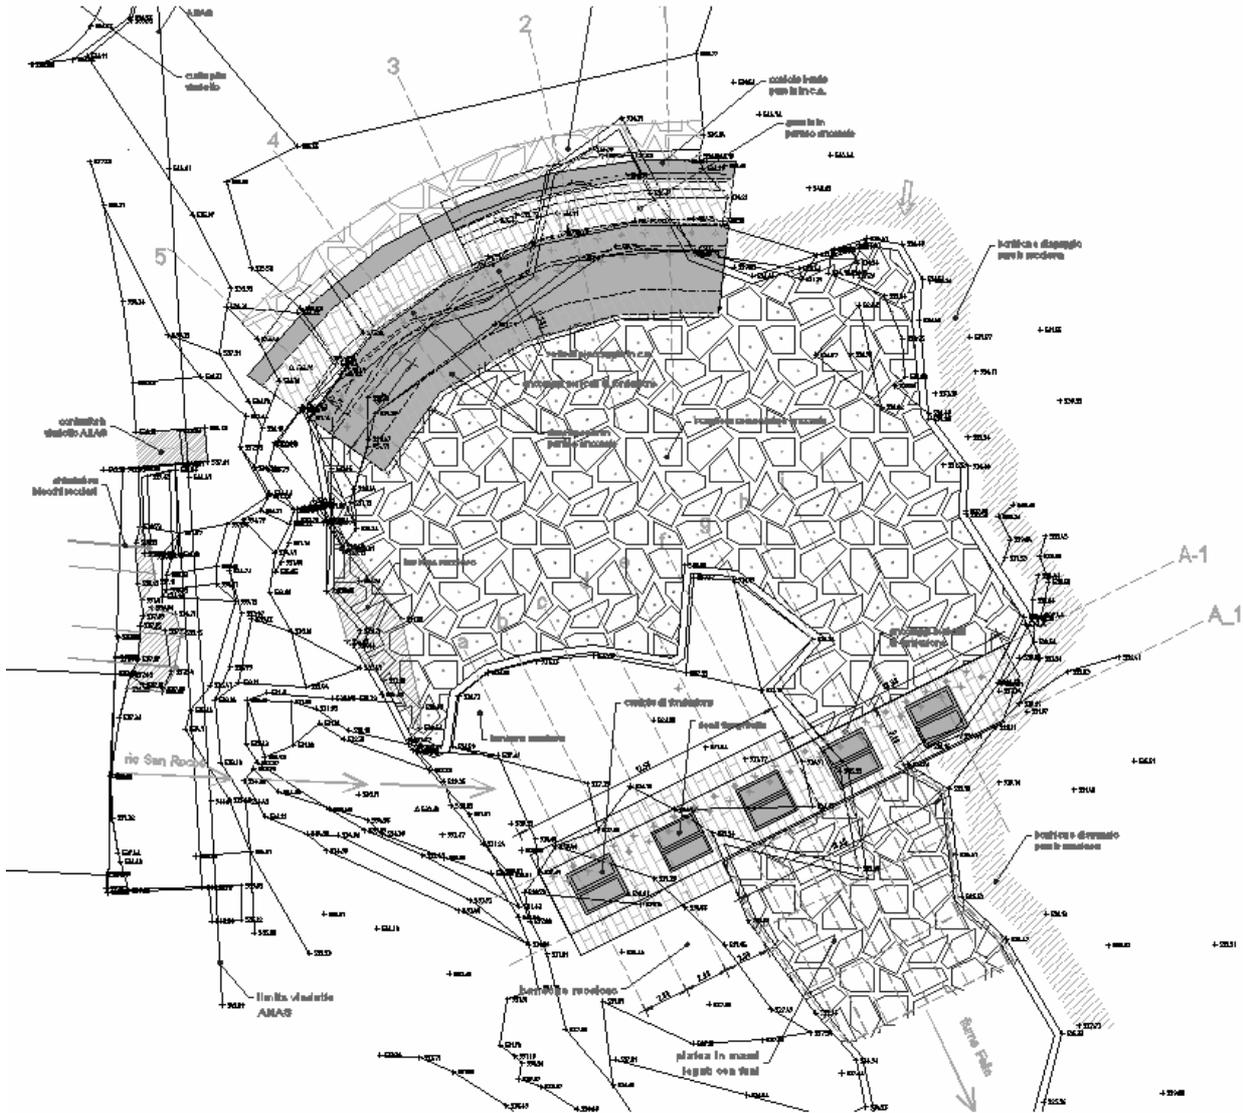
Figura 5. Pianta dell'intervento. Nella parte superiore il cordolo di protezione della gaveta ed sotto di placcaggio, al centro la corazzatura del bacino di dissipazione, al limite inferiore i denti frangiflutto.

A tal fine è stata prevista la realizzazione di uno zatterone basale di contrasto in cls $R_{ck}=25$ MPa, di spessore pari a circa 2.5 m, sovrastato da una corazzatura di circa 1.5 m formata da massi ciclopici ancorati uno a uno al sottostante strato mediante barre in acciaio FeB44k, aventi ognuna diametro $d26$ mm ed adeguatamente ammorsate al sottostante zatterone. A valle della corazzatura di fondo si sono costruiti cinque denti frangiflutto troncopiramidali in c.a. avente $R_{ck}=40$ MPa, impostati su di una cordolatura continua in c.a. a sua volta ancorata alla roccia basale, caratterizzati ognuno da una sezione di base con lato pari a 2.0 m ed una altezza netta pari a 2.5 m, compatibile con il tirante idrico a valle del salto. Gli elementi dissipatori presentano lungo tutto il perimetro esposto ai deflussi un profilato paraspigolo in acciaio, fissato con zanche alla massa del

calcestruzzo. Il cordolo di fondazione dei denti frangiflutto, di sviluppo complessivo pari a 21.5 m, larghezza 3.0 m ed altezza variabile da 1.5 a 2.7 m, è stato ancorato all'ammasso roccioso mediante micropali in barra Gewi® aventi ognuno diametro d50 mm e lunghezza di 6-8 m, rivestito superficialmente, in corrispondenza al piano di scorrimento delle acque, con lastrame in porfido ancorato al calcestruzzo mediante inghisaggi in acciaio e betoncino antiritiro.

Per quanto riguarda il ripristino funzionale della gaveta di sfioro, è stata prevista la costruzione di un cordolo di protezione al limite di monte del corpo dell'opera (cfr. Figg. 5 e 6), realizzato con calcestruzzo ad alta resistenza $R_{ck}=40$ MPa armato con gabbatura di acciaio ancorata al corpo della briglia. Gli spigoli del cordolo esposti ai deflussi sono stati protetti da profilati in acciaio fissati con zanche al getto sottostante. Il piano di sfioro della gaveta è stato rivestito con lastre in porfido di spessore non inferiore a 30 cm, ancorate al corpo sottostante mediante barre in acciaio.

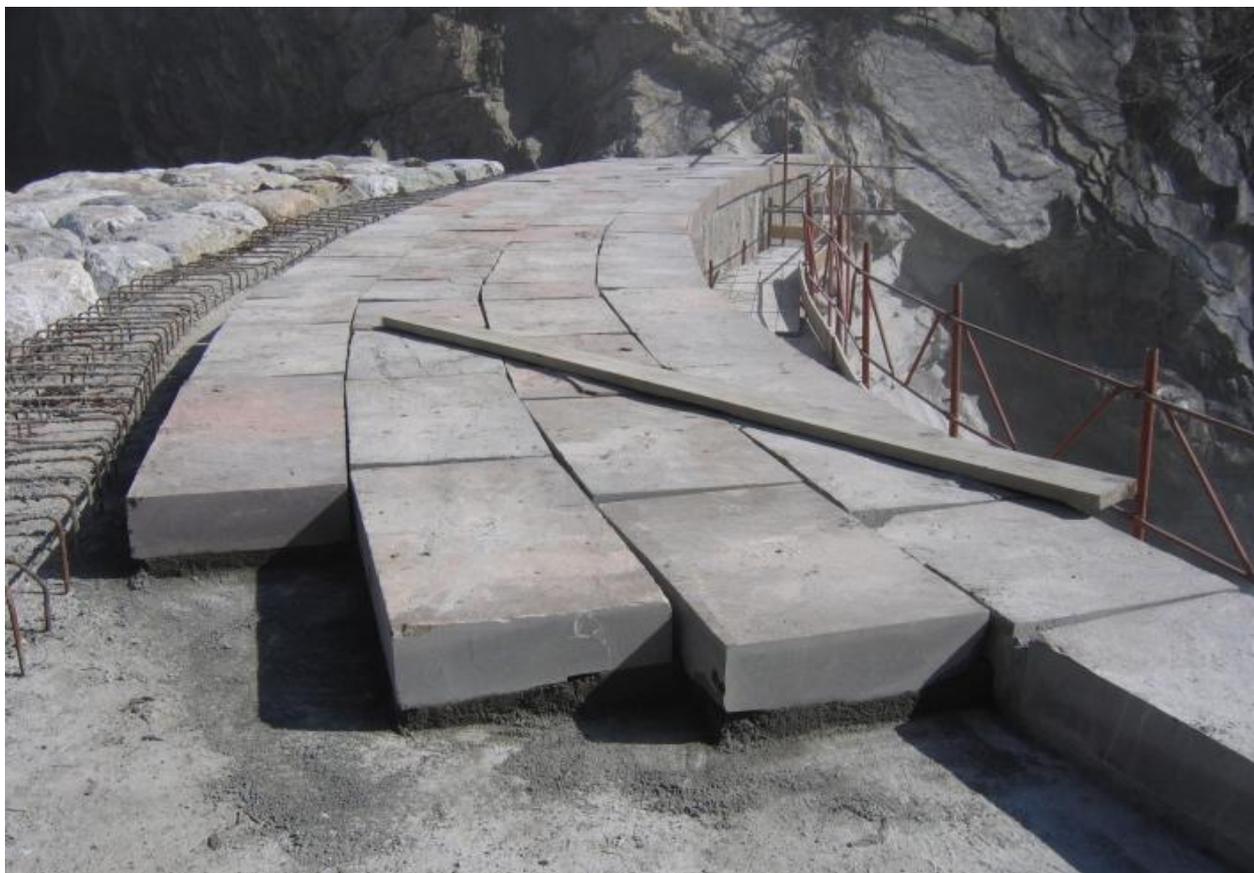
Figura 6. Formazione del rivestimento superficiale della gaveta con lastre in porfido di grosso spessore. A sinistra l'armatura del cordolo di protezione.

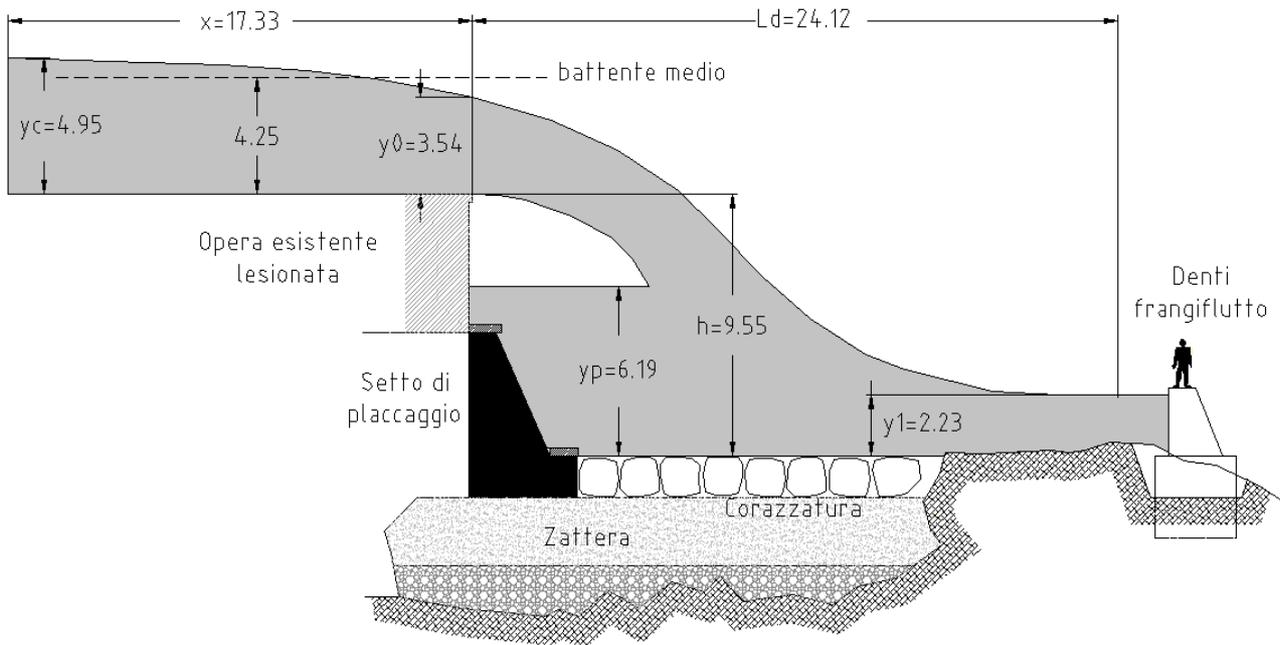
La localizzazione x della altezza critica e la altezza dei deflussi y_0 sul punto di caduta (*brink depth*) sono stati stimati secondo quanto proposto da Rouse con riferimento al comportamento idrodinamico delle correnti in prossimità di un salto [6], attraverso le relazioni seguenti (cfr. Fig. 7)

Figura 7. Caratteristiche geometriche della corrente di progetto Q_d in corrispondenza al salto.

Nel secondo scenario la struttura è stata analizzata durante le condizioni di smaltimento della piena di progetto Q_d , pertanto con livello delle acque a quota +4.25 m dal piano gaveta e relativa altezza coniugata y_1 a valle del salto (cfr. Fig. 7).

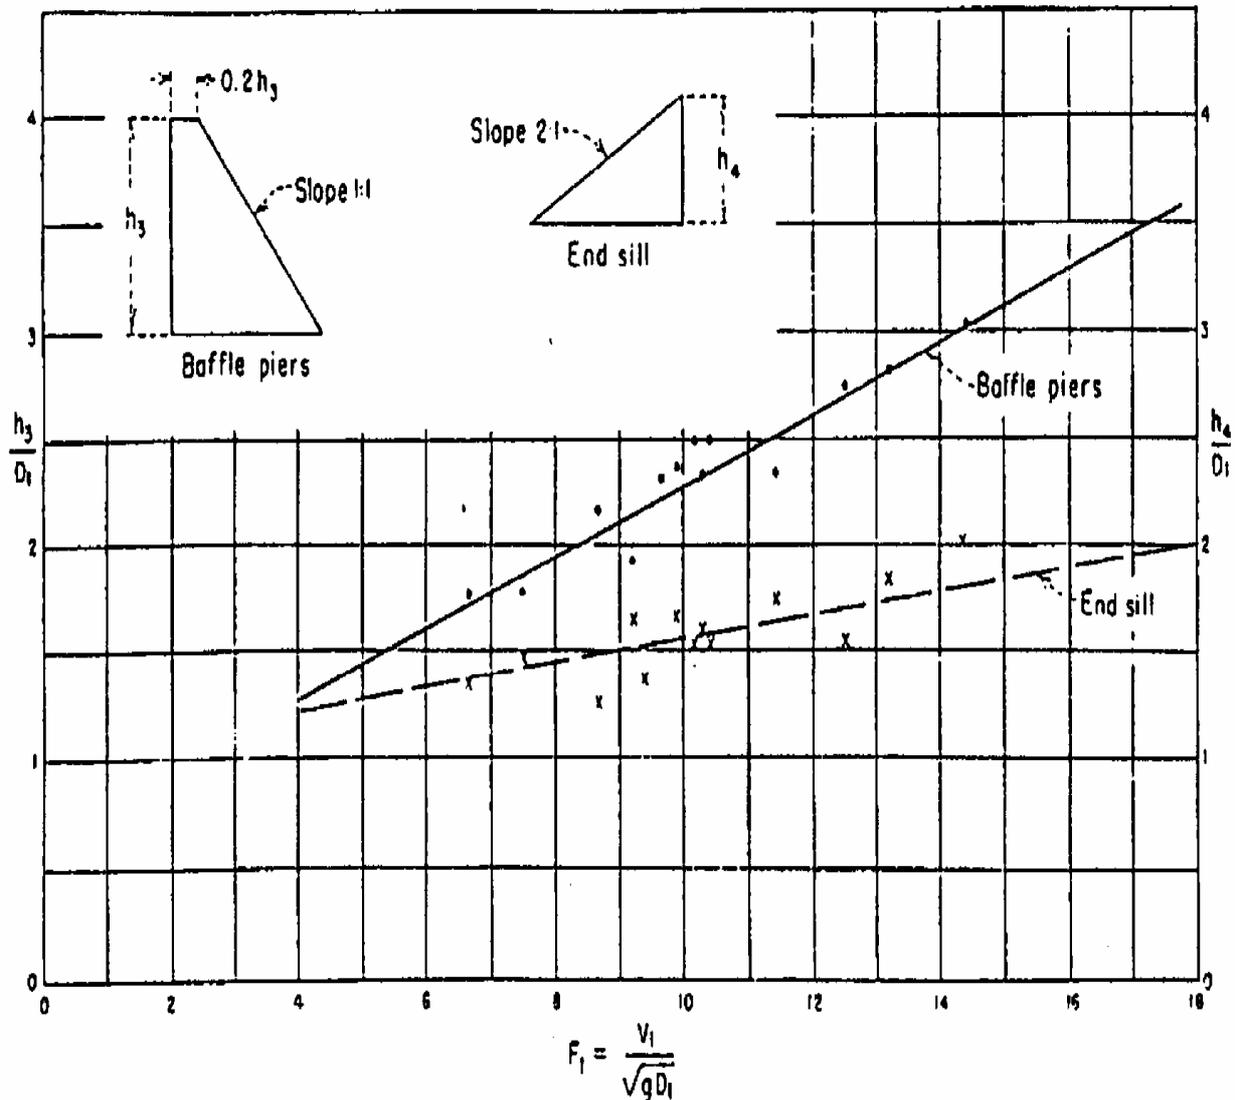
HYDRAULIC JUMP STUDIES
 STILLING BASIN III
 HEIGHT OF BAFFLE PIERS AND END SILL

Figura 8. Dimensioni dei denti frangiflutto per il bacino tipo USBR – Stilling Basin III [8].

Relativamente al dimensionamento geometrico dei denti frangiflutto (*baffle piers*) si è fatto riferimento a quanto proposto nella letteratura tecnica corrente per i bacini di dissipazione USBR tipo III [8]. In funzione delle caratteristiche idrodinamiche della corrente al piede del salto (grandezze y_1 e Fr_1), si sono determinati altezza e larghezza dei denti, nonché il relativo interasse (cfr. Figg. 8 e 9).

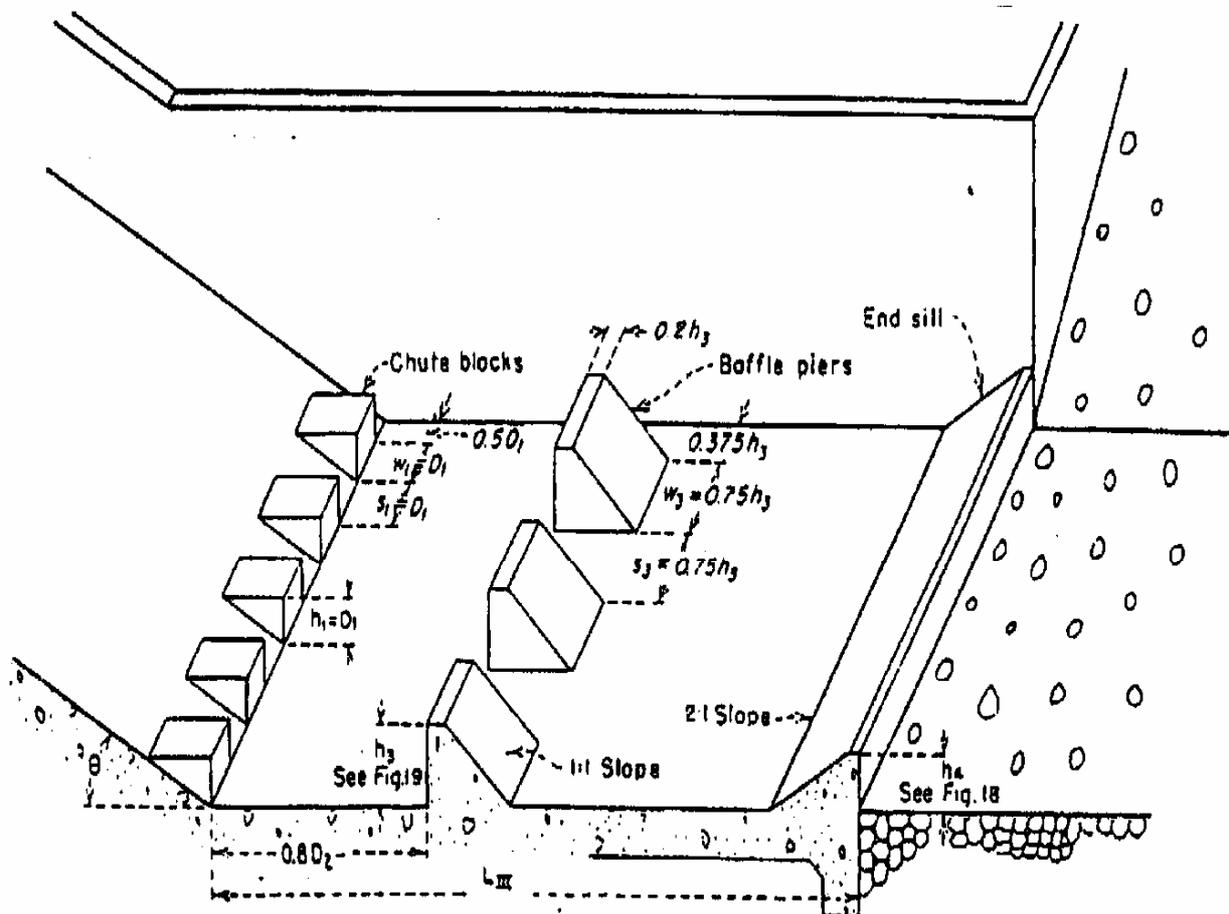
**HYDRAULIC JUMP STUDIES
STILLING BASIN III
RECOMMENDED PROPORTIONS**

Figura 9. Dimensioni del bacino di dissipazione tipo USBR – Stilling Basin III [8].

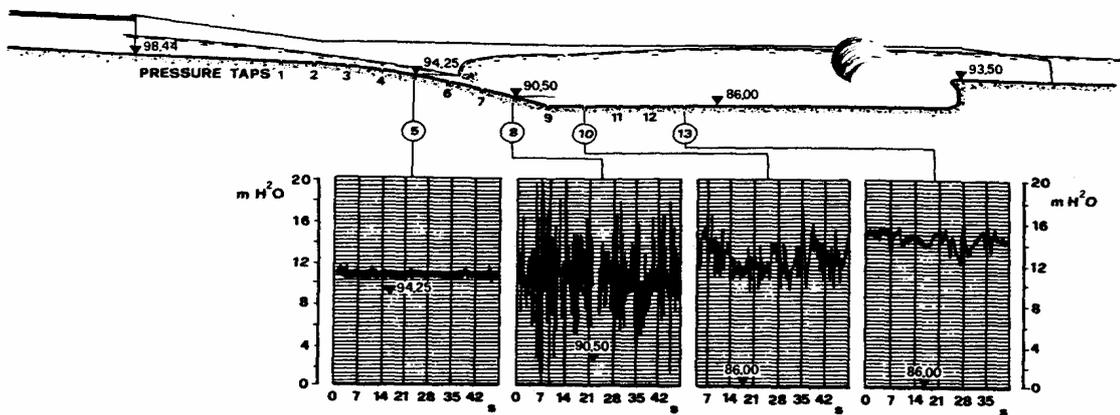
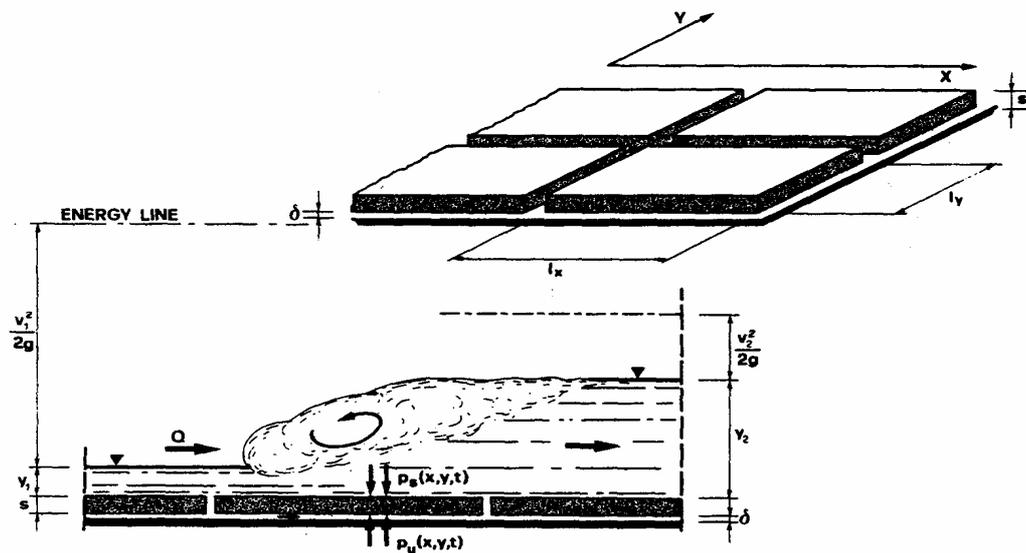
FIG. 1(a). Typical Spillway Stilling Basin under Operation is Reproduced. Effective Records of Pressure Fluctuations are Illustrating Real Life Occurrences

FIG. 1(b). Schematic Geometry of Linings, and Relevant Quantities for Design

Figura 10. Schema geometrico delle protezioni di fondo [da Fiorotto e Rinaldo, 1992].

Al fine di determinare il teorico spessore di calcestruzzo in grado di resistere al fenomeno di "uplift" associato a tale campo di pressione, si è utilizzato il criterio di stabilità dovuto a Fiorotto e Rinaldo [9], relativo alla meccanica del sollevamento delle protezioni fino all'incipiente movimento. In funzione della velocità posseduta dalla corrente al piede del salto v_1 , precedentemente determinata, posti inoltre il fattore di riduzione adimensionale Ω pari a 0.5 e il massimo coefficiente di pressione ($c_p^+ + c_p^-$) pari a 0.8, ed assegnati infine a calcestruzzo e acqua i pesi specifici $\gamma_c = 25 \text{ kN/m}^3$ e $\gamma_w = 9,8 \text{ kN/m}^3$, si è desunto un teorico spessore s di calcestruzzo della corazzatura pari a

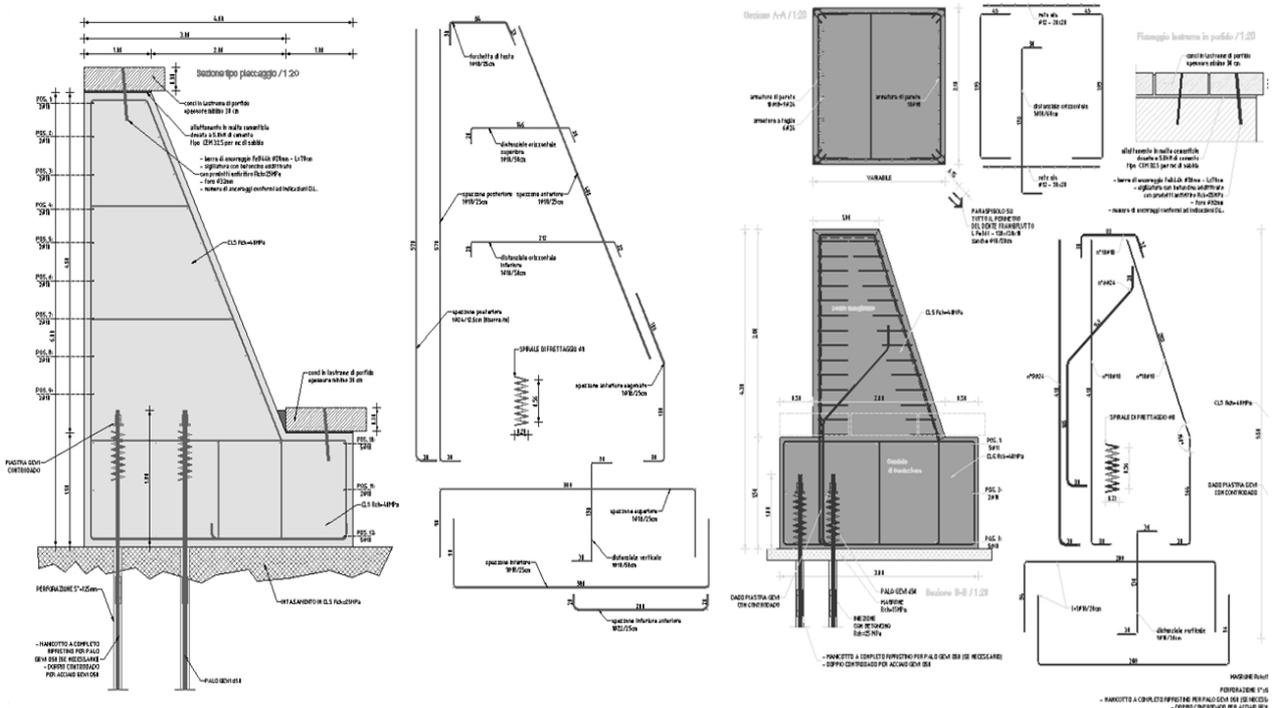
Figura 11. Dettagli dell’armatura strutturale. In grigio scuro le sezioni longitudinale e trasversale di un dente frangiflutto, in colore chiaro la sezione tipo del setto di placcaggio.

L'analisi strutturale degli interventi in progetto è stata condotta secondo il metodo semiprobabilistico degli stati limite (*limit state design*), ed ha interessato sia i denti frangiflutto e la relativa cordolatura di fondazione, sia il setto di placcaggio posto alla base della traversa (cfr. Fig. 11).

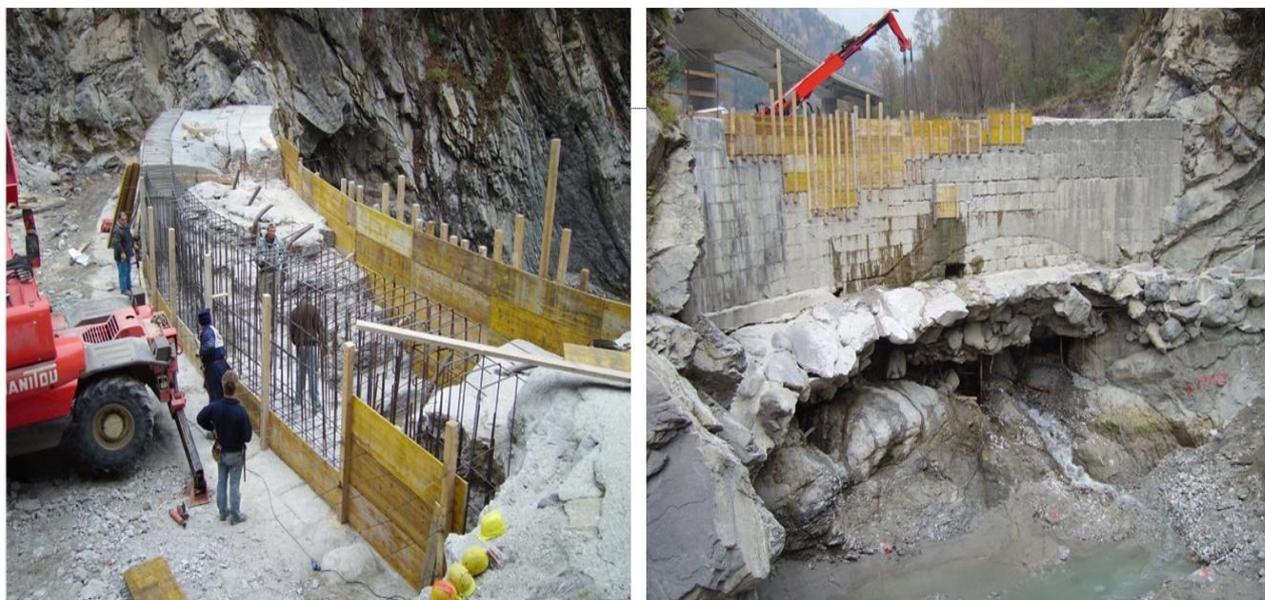
Figura 12. Ripristino del corpo dell'opera e costruzione del cordolo di protezione posteriore.

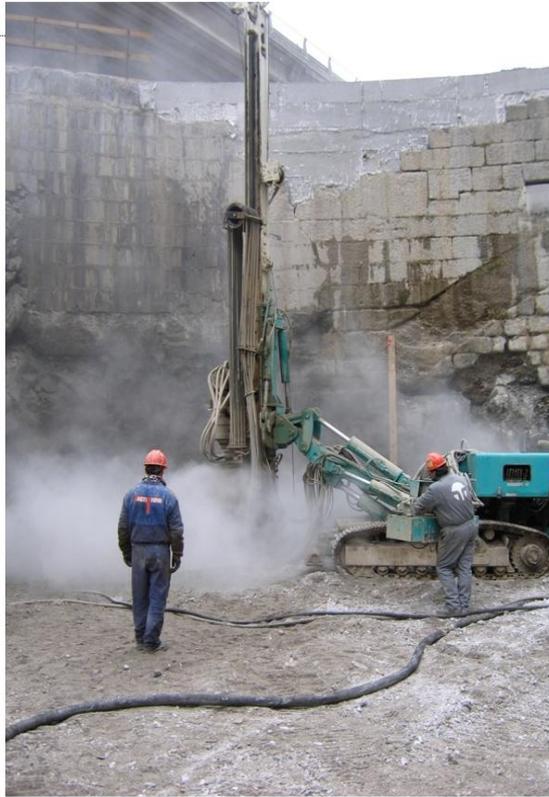
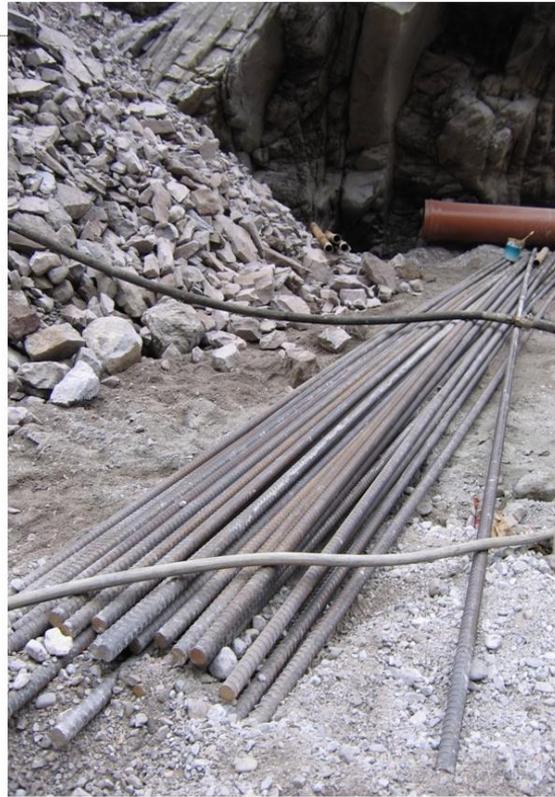
Figura 13. Fasi di realizzazione degli ancoraggi di fondazione. A sinistra perforazione in roccia con martello fondo-foro di diametro 140mm, a sinistra le barre di armatura dei micropali Gewi® d50 mm.

La costruzione del setto di placcaggio e dei denti frangiflutto ha avuto inizio con la perforazione e successiva iniezione dei micropali di ancoraggio, a metà gennaio 2007 (cfr. Fig. 13).

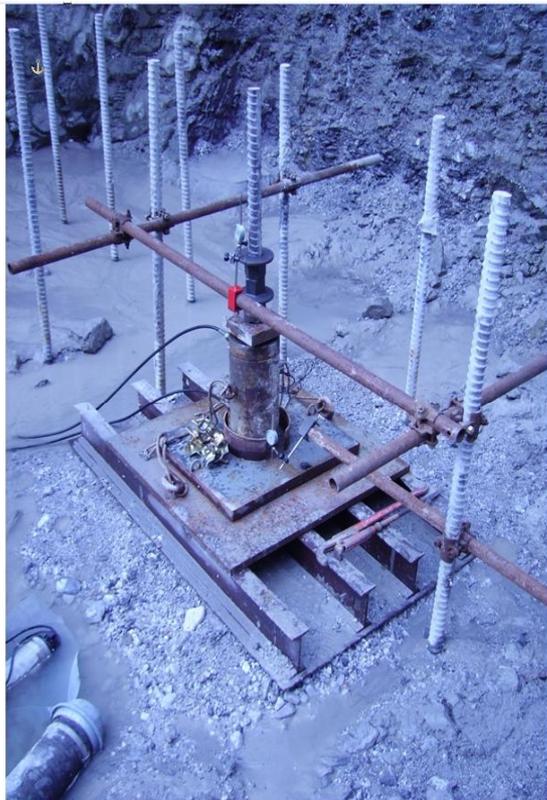
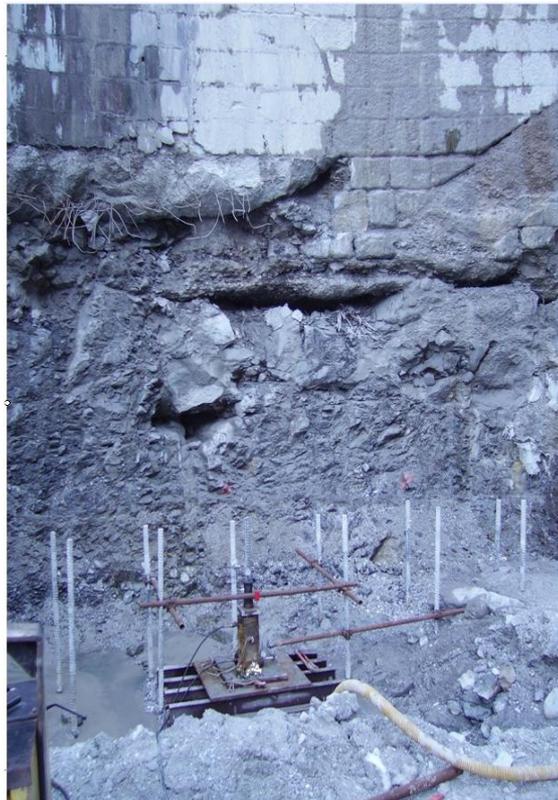
Figura 14. Dispositivo di prova dei tiranti, con martinetto cilindrico utilizzato in modalità “a spinta”, flessimetri centesimali per il controllo delle deformazioni e piastra nervata basale di contrasto.

Successivamente si sono condotte, in data 2 febbraio 2007, due prove di accettazione degli ancoraggi realizzati, una relativa alle fondazioni del setto, una relativa alle fondazioni dei denti, finalizzate a verificare l' idoneità all'assorbimento dei carichi di progetto ed a studiare il comportamento deformativo strutturale fino al carico di prova, accertando nel contempo la presenza di residui di deformazione a scarico avvenuto (cfr. Fig. 14). Con riferimento ai test effettuati va osservato che la delicata ed impegnativa logistica del cantiere ha consigliato di non attendere, per l'esecuzione delle prove, la completa maturazione delle iniezioni dei tiranti fino ai "canonici" 28 giorni, al fine di proseguire celermente con le successive lavorazioni ed abbandonare il più presto possibile la pericolosa zona al piede della briglia, posta circa 10 metri al disotto del naturale piano di sfioro delle acque. A tale scopo, anziché testare gli ancoraggi nei confronti del carico limite ultimo (SLU), si sono applicati carichi di prova corrispondenti ai carichi dello stato limite di esercizio (SLE), incrementati del 20 %.

Durante le prove, effettuate secondo le indicazioni della norma EN 1537 [20], non si sono verificate improvvise variazioni di allungamento sotto carico costante. I livelli di allungamento si sono mantenuti sensibilmente costanti ad ogni livello di carico, a conferma della buona esecuzione degli elementi costruttivi e dell'adeguatezza delle assunzioni di calcolo. Nel caso del tirante appartenente alla fondazione del setto di placcaggio, esso è stato testato all'87 % del carico SLU, producendo un allungamento massimo di circa 6 mm e un residuo allo scarico di circa 0.7 mm. Con riferimento invece al tirante appartenente alla fondazione dei denti frangiflutto, il carico di prova ha raggiunto l'86 % del carico SLU, l'allungamento massimo è stato di 1.4 mm e il residuo allo scarico di circa 0.4 mm.

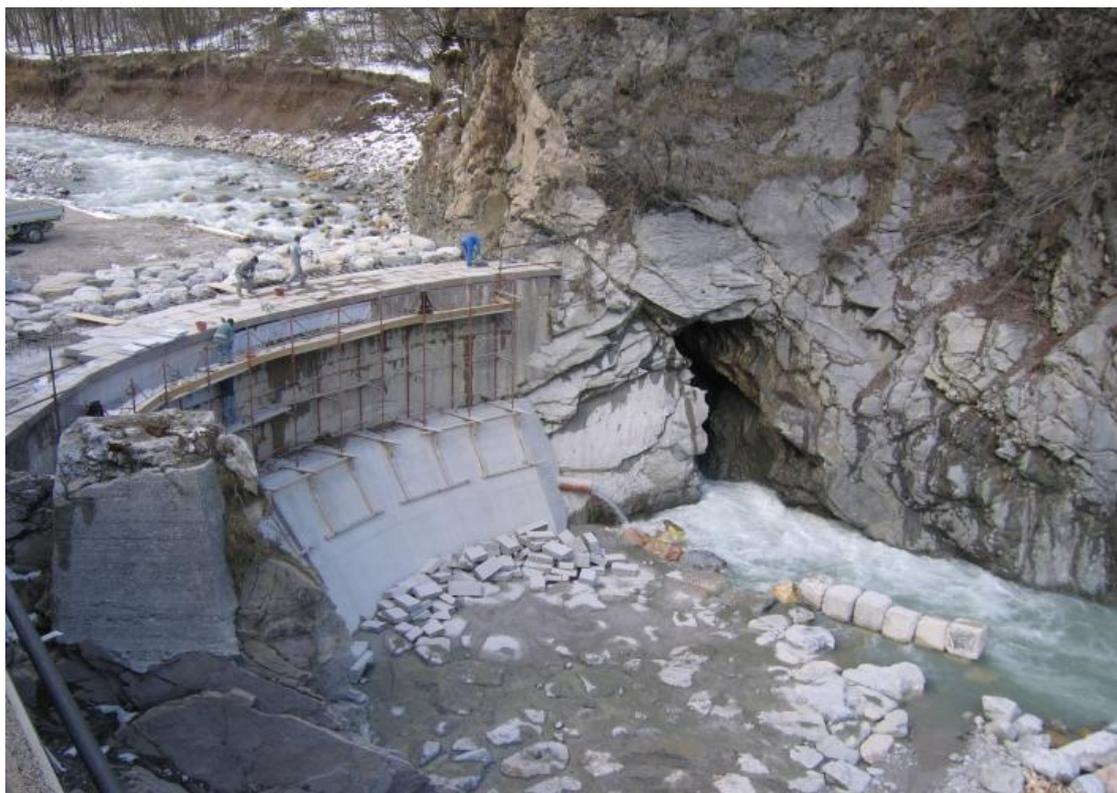
Figura 15. Fasi di lavorazione. In evidenza la galleria di by-pass.

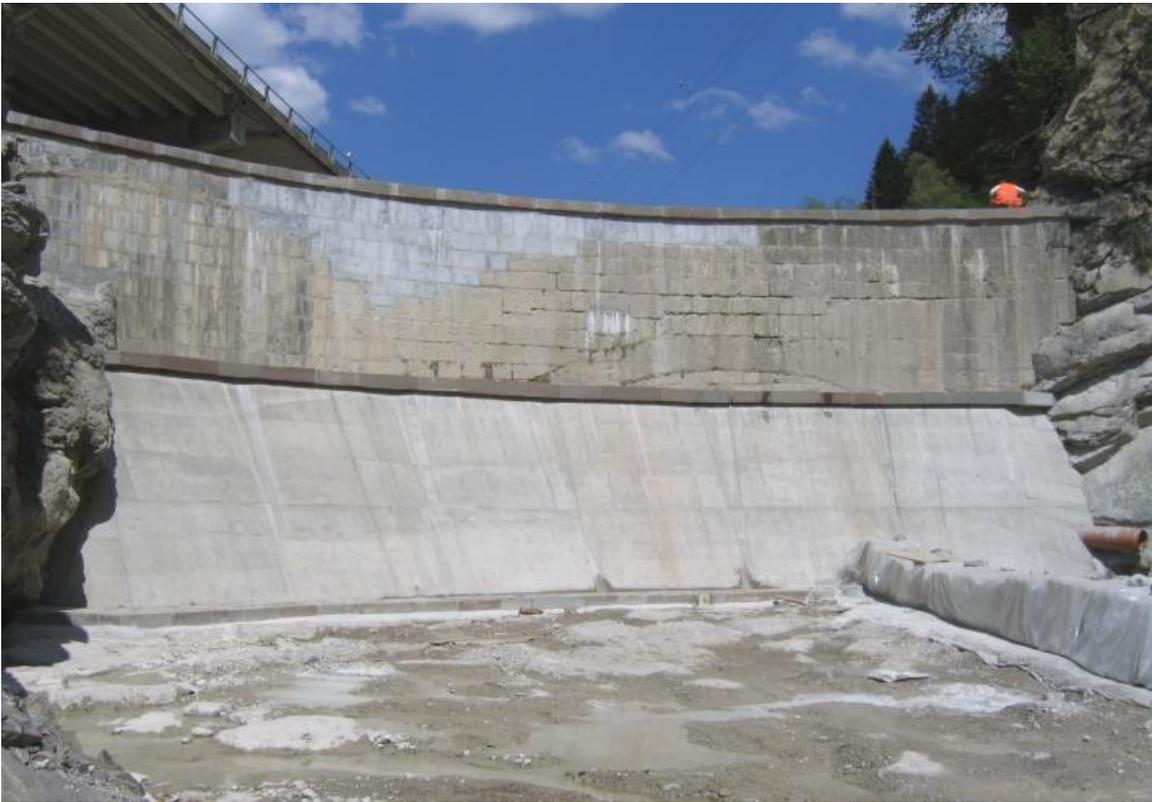
Figura 16. Intervento sulla briglia completato.

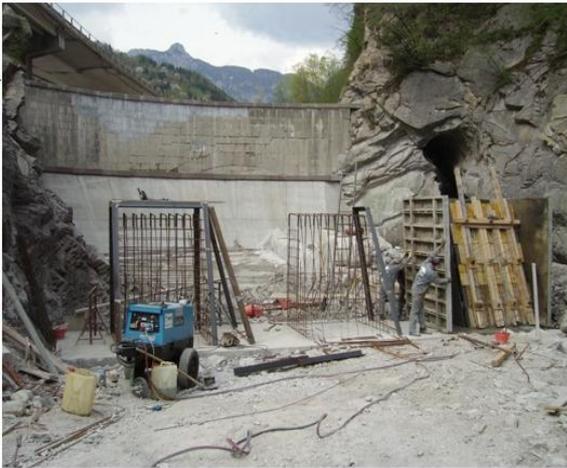
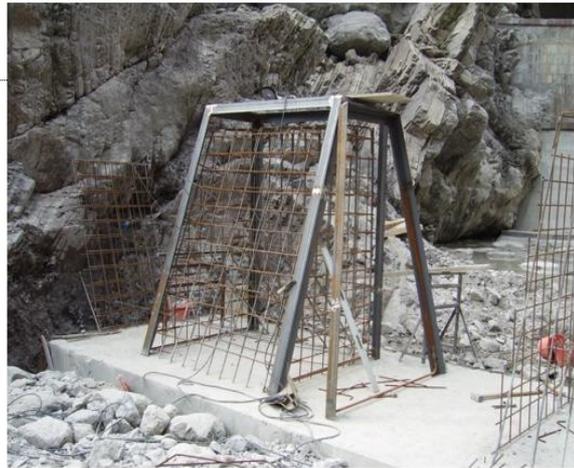
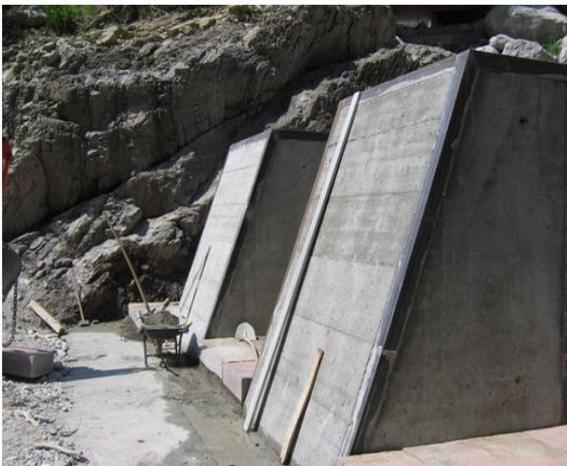
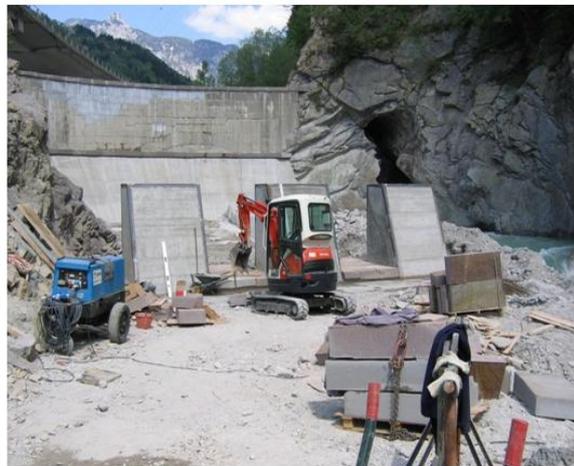
Figura 17. Fasi di costruzione dei denti frangiflutto.

Terminate le opere di ancoraggio del setto di placcaggio e dei denti frangiflutto, queste ultime realizzate limitatamente al tratto in cui il cordolo di fondazione dei denti non interagisce con i deflussi provenienti dalla galleria di by-pass, si è proceduto al completamento del setto di placcaggio (cfr. Figg. 15 e 16) e alla costruzione di tre dei cinque denti frangiflutto previsti (cfr. Fig. 17).

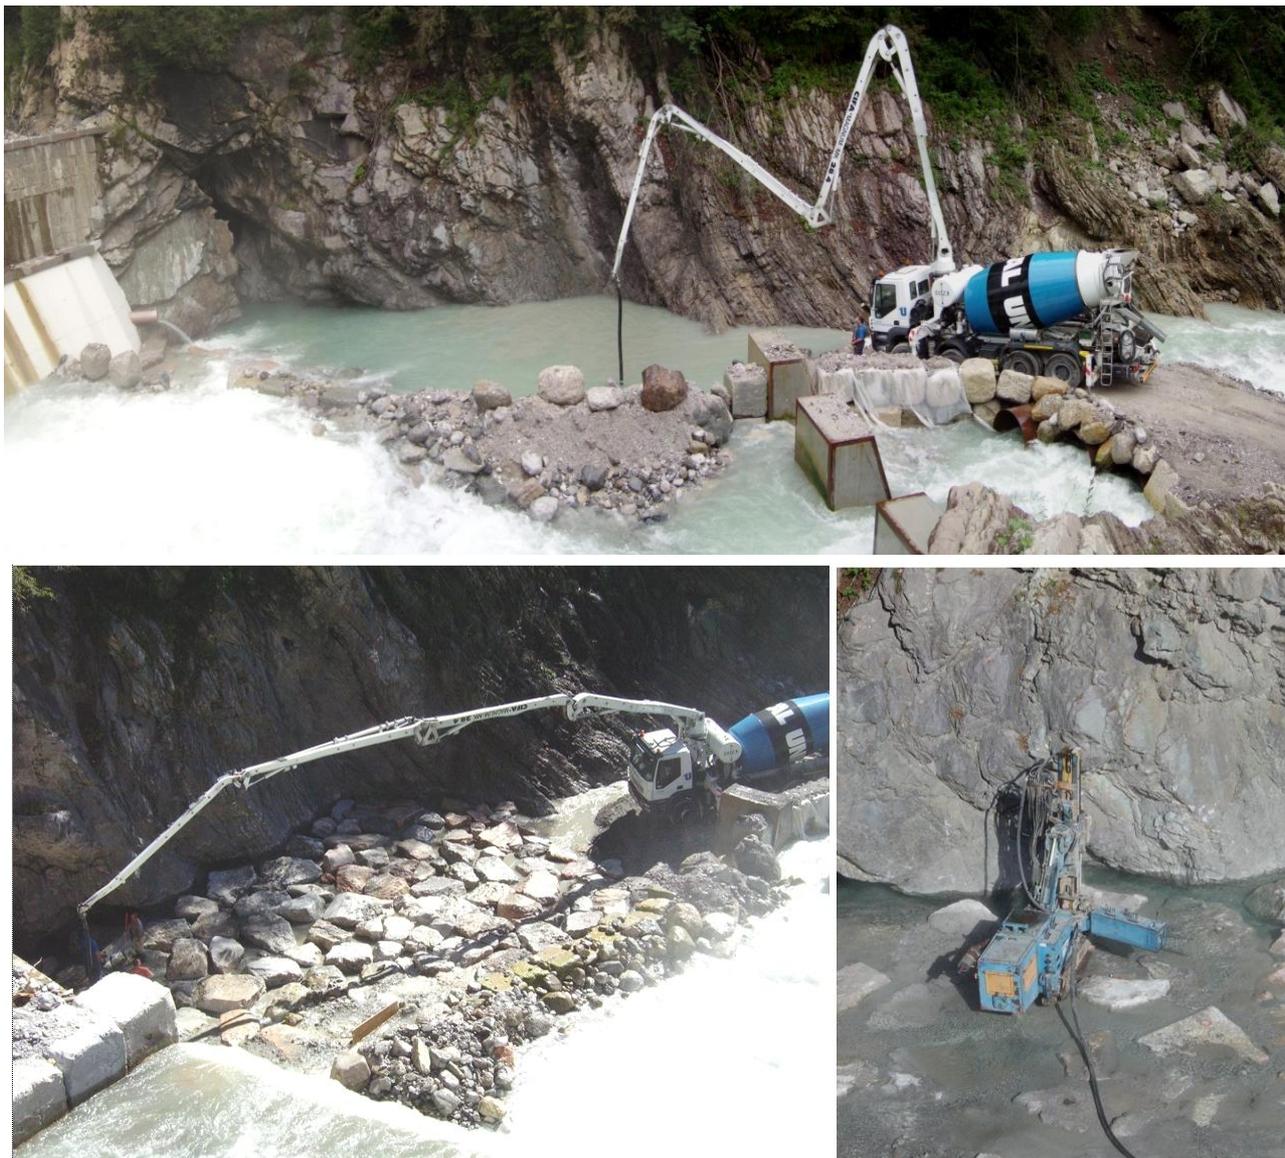
Figura 18. Fasi di completamento del bacino di dissipazione. In alto il getto in immersione dello zatterone in calcestruzzo, in basso a sinistra l'intasamento degli interstizi tra i massi formanti la corazzatura, in basso a destra la perforazione degli ancoraggi dei massi.

Successivamente si è chiusa la galleria di by-pass e si è definitivamente riaperta ai deflussi la gaveta della briglia. Ciò ha consentito, non senza serie difficoltà a mantenere i deflussi a valle del salto incanalati in dx. tra i denti frangiflutto già realizzati, di terminare la costruzione del bacino di dissipazione nel tratto a valle dello sbocco della galleria (cfr. Figg. 15 e 18), formando lo zatterone basale in calcestruzzo e procedendo alla successiva sovrastante corazzatura in massi ancorati.
