Il dissesto idrogeologico della montagna friulana

Il trasporto solido di massa del Vegliato

In questa memoria gli autori riportano i risultati di uno studio relativo al trasporto di massa del torrente Vegliato, con particolare riferimento all'evoluzione storica del torrente e alla stima quantitativa delle grandezze necessarie a progettare interventi di sistemazione. È stata quantificata la portata di picco della colata detritica avvenuta il 9 giugno 1987, risultata ben dieci volte superiore alla portata di piena bicentenaria valutabile con la formula razionale. Essa dà la misura dell'enorme sottostima del fenomeno e della sua pericolosità, come tragicamente ha dimostrato la recente alluvione.

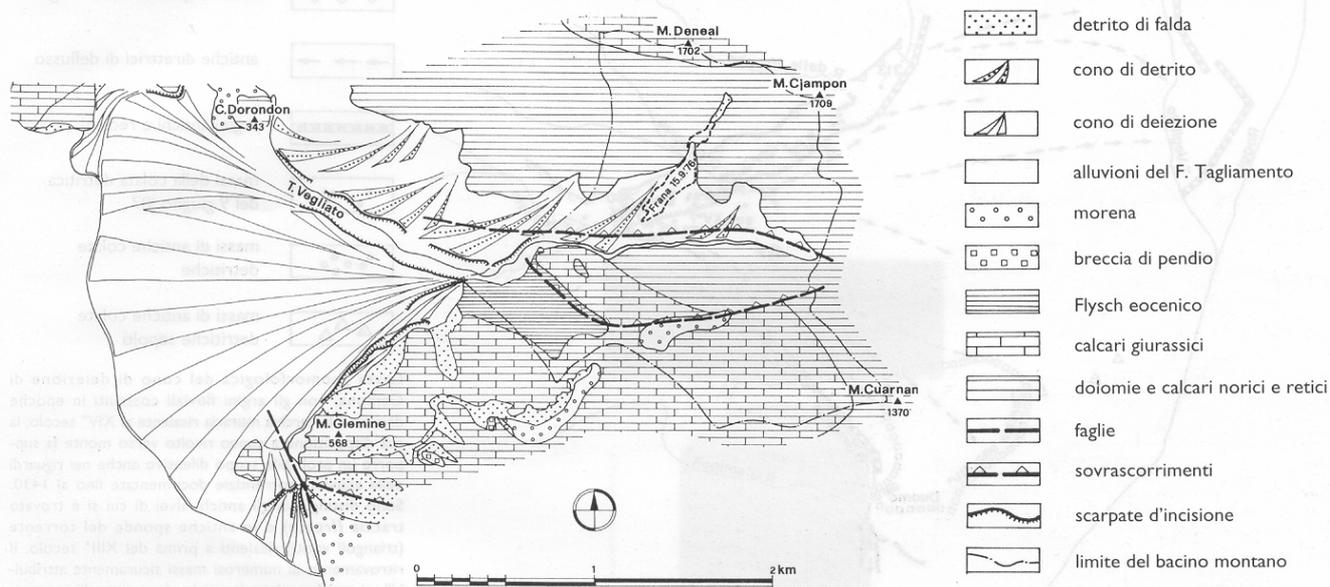
Carta geologica schematica del bacino imbrifero del torrente Vegliato. Si noti la vasta diffusione dei depositi detritici e le notevoli dimensioni della frana risalente al 15 settembre 1976, da cui ha preso origine la colata detritica del 9 giugno 1987. Accumulo della frana risalente al 15 settembre 1976, profondamente inciso dal trasporto di massa del torrente. In evidenza lo svuotamento subito dal canale, precedentemente ricoperto da quasi 15 m di detrito.

Il giorno 15 settembre 1976 si staccò un'enorme frana dalle pendici montuose comprese fra le cime del

M. Cjampon e del M. Dene, 1 (Crete Porie) per un volume stimato di 250.000 m³. Essa si abbatté sul fondovalle intasando completamente la forra del torrente omonimo e producendo un accumulo che si arrestò all'altezza dell'isoipsa 850 m. Con le piene successive a tale evento si verificarono alcuni fenomeni di colata detritica le cui dimensioni furono all'inizio piuttosto contenute e che risultarono dalla mobilitazione del margine destro del grande accumulo, dove iniziava a riformarsi il solco torrentizio originario. Un tale evento si produsse sicuramente in occasione delle piogge cadute il giorno 13 ottobre 1976 (70 mm in 3 ore), e, soprattutto, del giorno 2 agosto 1983 (106 mm in 3 ore).

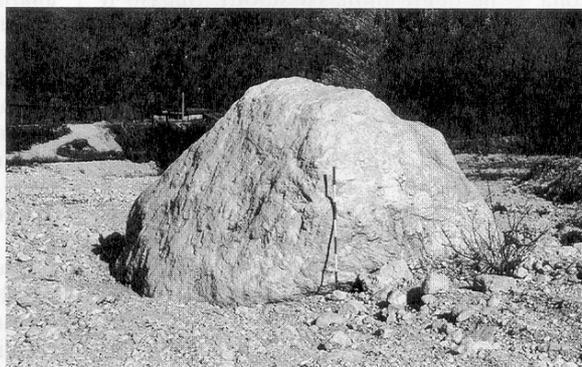
Masso di circa 40 m³, trasportato dal debris flow del 9 giugno 1987 ad una distanza di circa 3 km dall'accumulo originario.

La massima distanza planimetrica percorsa dal fronte detritico, stimata sulla C.T.R., fu di circa 2800 m, tanto che il masso più sopravanzato (circa 40 m³) si arrestò nei pressi della confluenza dell'asta principale con il rio delle Vacche.

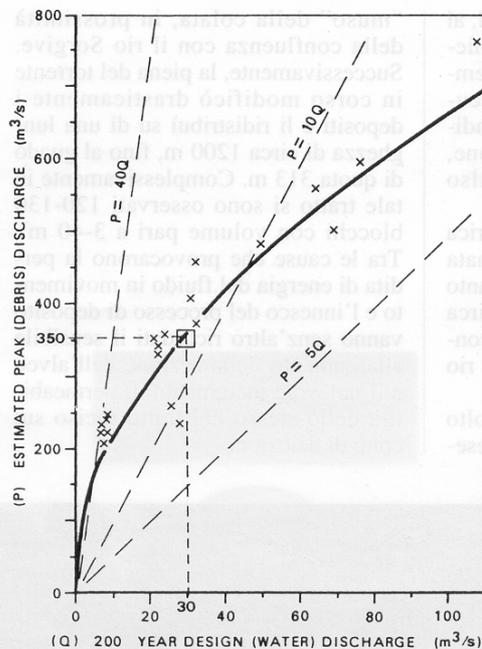
Relazione tra la portata di piena bicentenaria e la portata di picco stimata dei debris flows accaduti, ricavata attraverso analisi a posteriori eseguite su 22 torrenti canadesi soggetti a colate detritiche (VanDine, 1985). Dal grafico si osserva che ad una portata di piena pari a 30 m³/s è associabile una portata di picco di circa 350 m³/s: ciò conferma che la stima della portata di picco eseguita per il debris flow in esame può considerarsi sufficientemente attendibile. Il fattore di scala esistente tra le due portate è quindi un parametro progettuale essenziale per il dimensionamento delle opere trasversali e degli attraversamenti nei torrenti soggetti a fenomeni di colata detritica.

La portata di picco (peak discharge) è stata calcolata in base alla velocità e alle sezioni trasversali rilevate nel tratto in curva. Il valore trovato è prossimo a 300 m³/s, circa dieci volte maggiore della portata di piena bicentennale attesa per il corso d'acqua in esame, valutabile attraverso la formula razionale in circa 30 m³/s.

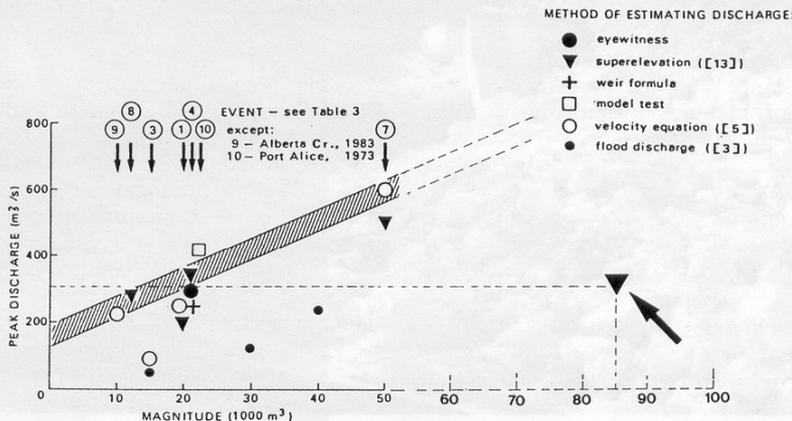
Relazione tra magnetude e peak discharge ricavata per alcuni torrenti canadesi soggetti a debris flow (Hung et al, 1984): a titolo indicativo è stato inserito nel diagramma anche l'evento del torrente Vegliato, oggetto del presente studio. L'elevato scarto osservabile indica come probabilmente tale relazione non risulti appropriata a caratterizzare le lave torrentizie che si sviluppano da ammassi detritici di notevoli dimensioni, originate, come nel caso in esame, da cause estranee agli usuali processi di degradazione dei versanti (accelerazioni sismiche).
